リコール届出番号	外一1385	リコール開始日	平成19年2月20日
不具合の部位（部品名）	乗降口（後部ドア）		
基準不適合状態にあると認める構造、装置又は性能の状況及びその原因	後部左右ドアの電動式ドアロック装置において、電動ドアラッチモーター内部のギヤを固定しているロックナットが正しく加工されていないものがある。そのため、そのまま使用を続けると、ロックナットが緩みギヤが破損し、最悪の場合、後部ドアが開放できなくなるおそれがある。		
改善措置の内容	全車両、電動ドアラッチモーターの製造番号を確認し、特定の製造番号の範囲内にある場合は、これを対策品と取り替える。		
不具合件数	2件	事故の有無	無し
発見の動機	市場からの情報による。		
自動車使用者及び自動車分解整備事業者に周知させるための措置	<ul style="list-style-type: none"> ・ 自動車使用者：ダイレクトメール、電話、または訪問により通知する。 ・ 自動車分解整備事業者：日整連発行の機関紙に掲載する。 ・ 対策実施済車には、運転者席側ドア開口部のドアロックスライカー付近に外一1385のステッカーを貼付する。

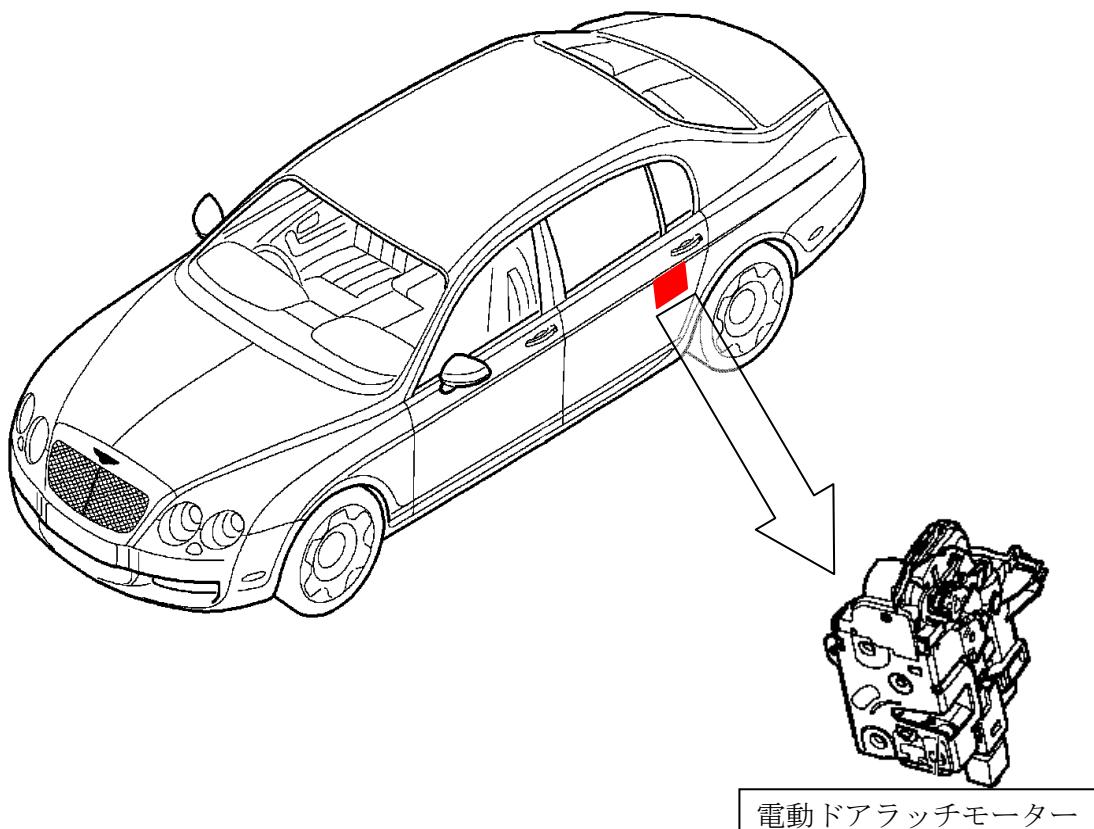
改善箇所説明図

後部左右ドアの電動式ドアロック装置において、電動ドアラッチモーター内部のギヤを固定しているロックナットが正しく加工されていないものがある。そのため、そのまま使用を続けると、ロックナットが緩みギヤが破損し、最悪の場合、後部ドアが開放できなくなるおそれがある。

全車両、電動ドアラッチモーターの製造番号を確認し、特定の製造番号の範囲内にある場合は、これを対策品と取り替える。
