リコール届出日:令和元年9月4日

| リコール届出番号 | 外-2910 | リコール開始日 | 令和元年9月5日 |
| 不具合の部位(部品名) | 電気装置(スイッチユニット) | | |

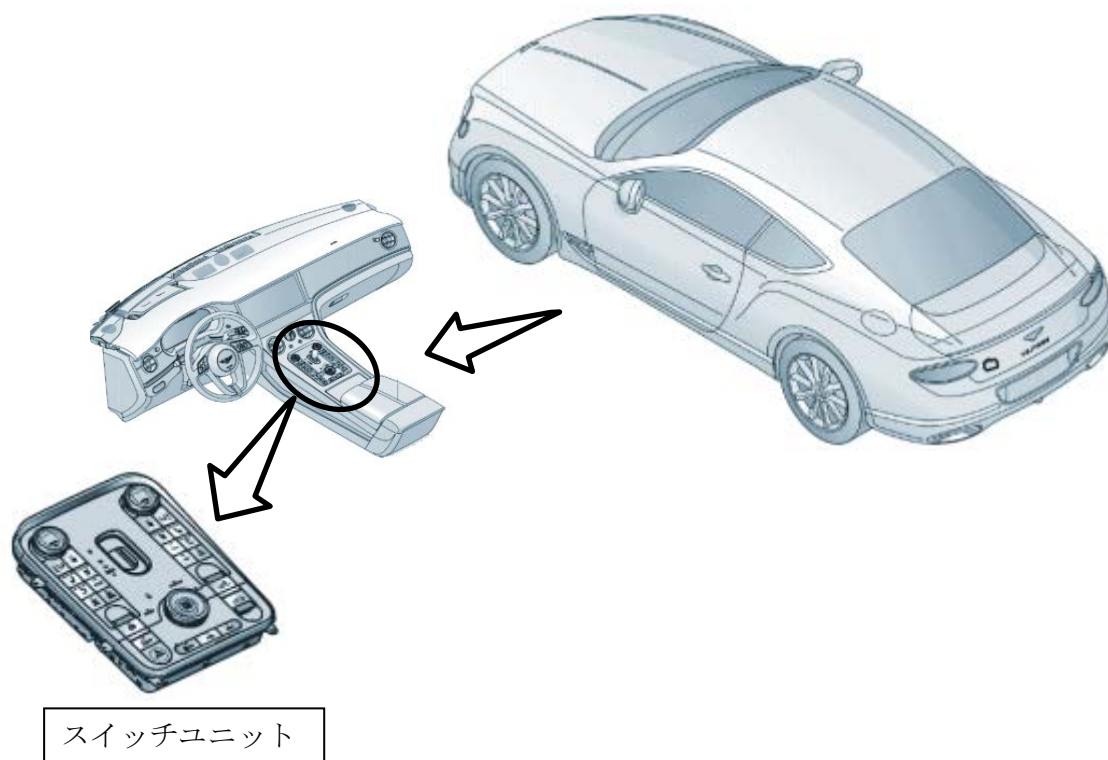
改善箇所説明図

センターコンソールに装着されているスイッチユニットにおいて、プログラムが不適切なため、イグニッションスイッチをオフにした時に故障信号が入力されることがある。そのため、当該ユニットの一部スイッチ操作が行えず、デフロスタ、ハザードランプ等が機能しなくなるおそれがある。

全車両、スイッチユニットのプログラムを対策プログラムに書き換える。
