# 改善箇所説明図 - 1

## 改善箇所説明図 - 2

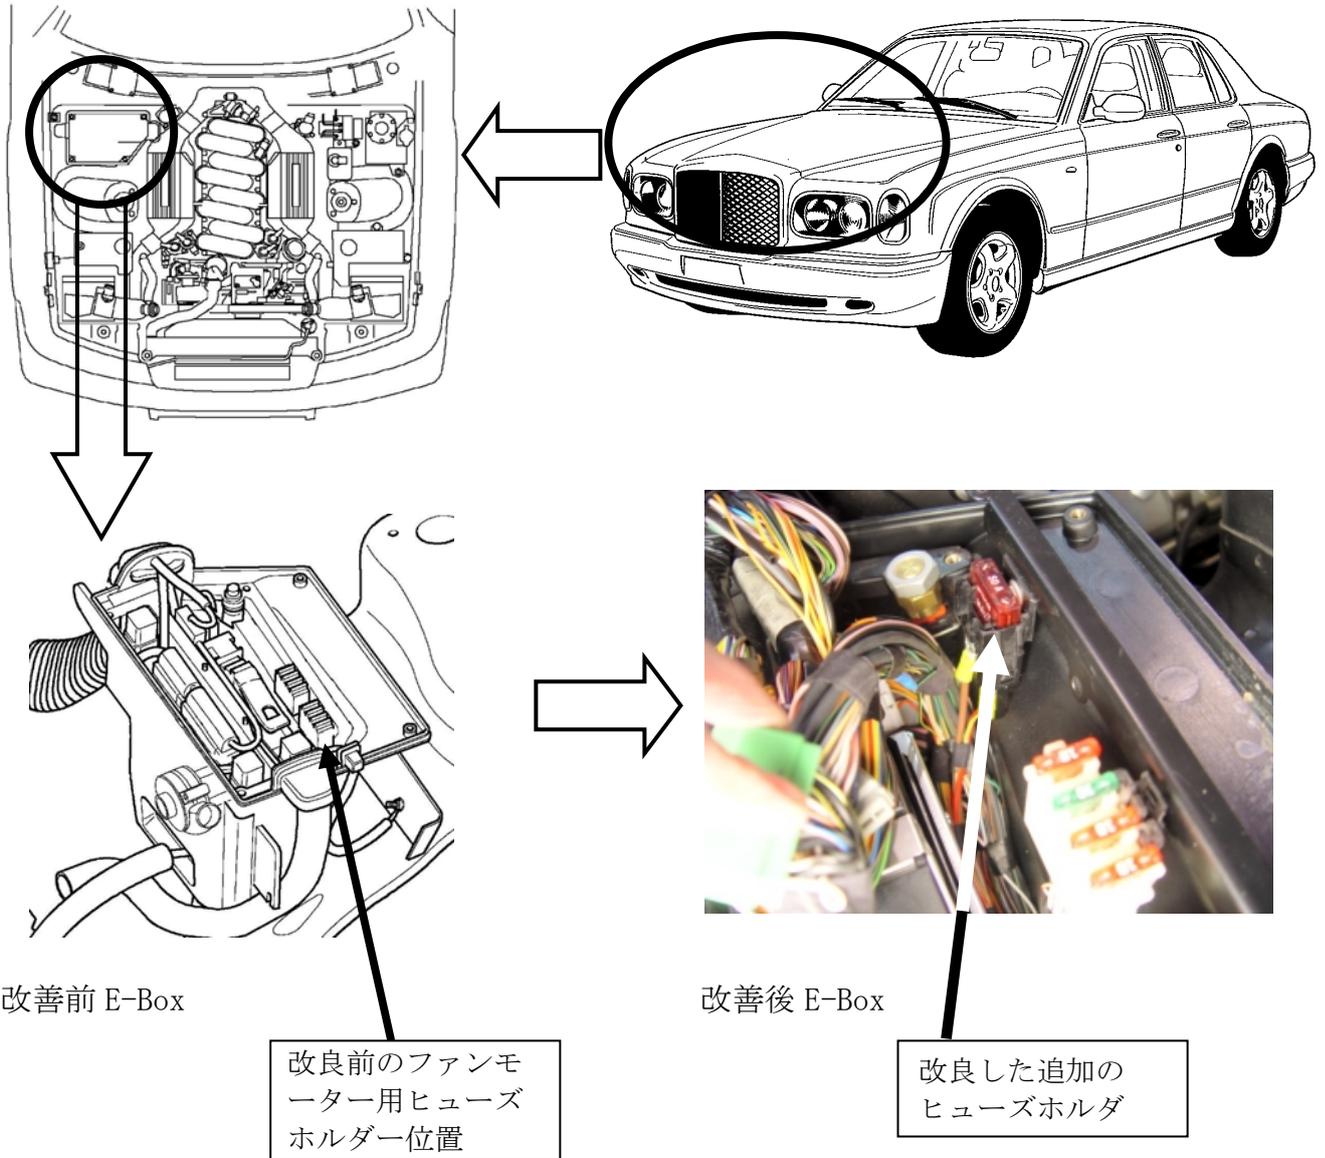
注意：  は改良部品を示す。

①サブクーリングファンモーターへの電源供給ラインのヒューズの容量が不足しているため、長時間アイドリング状態でエアコンを使用すると、当該ファンの起動時に流れる大電流によりヒューズとヒューズホルダーの接触部で発熱することがある。そのため、そのまま使用を続けると、熱影響によりヒューズホルダーが変色し、最悪の場合、ヒューズが溶断して、エンジン警告灯が点灯するおそれがある。

全車両、改良されたヒューズホルダーを追加する

E-Boxの蓋に白色のペイントを直径10mmの円状に塗布する。

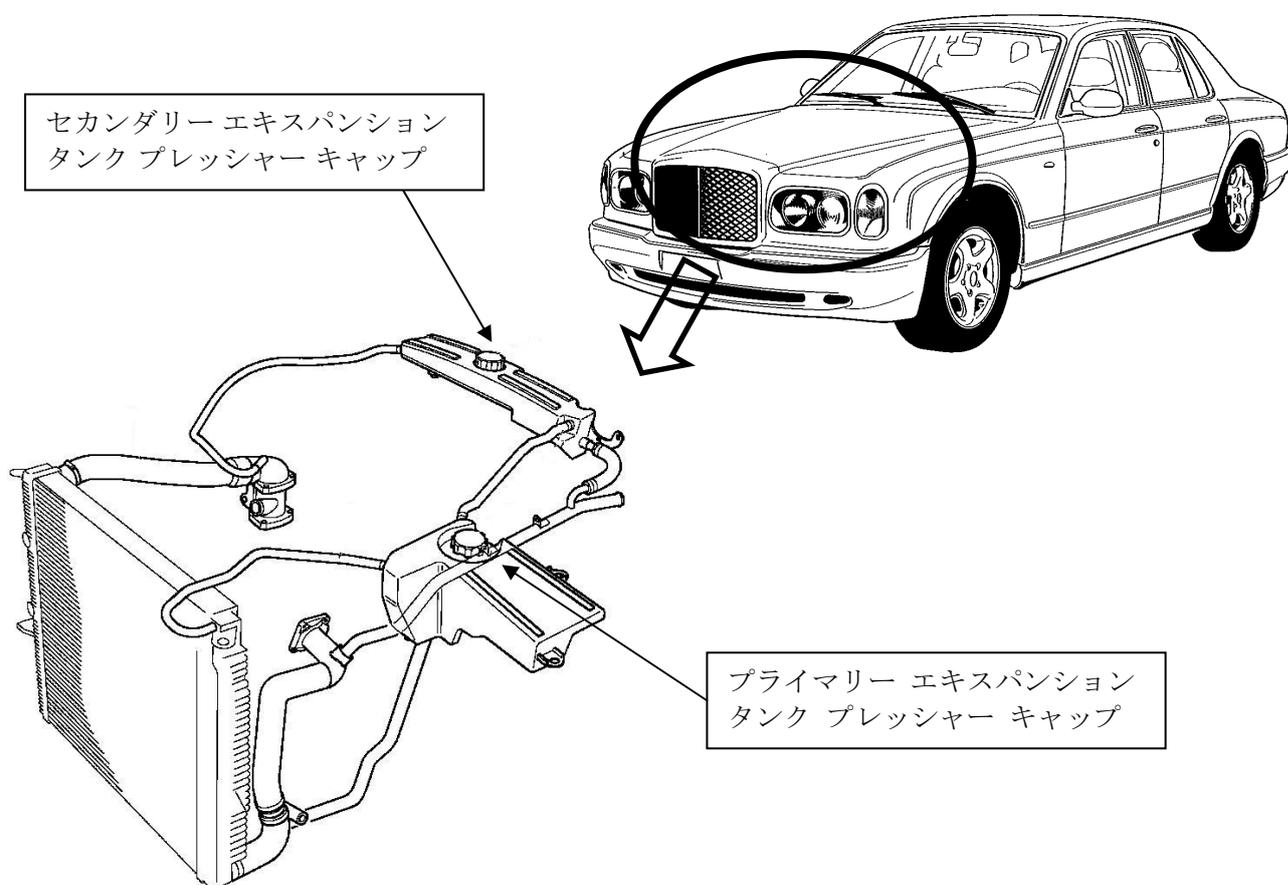
注意：  は取り付け位置を入れ替える部品を示す。

②エンジン冷却装置のプライマリー（主）とセカンダリー（副）エキスパンションタンクのプレッシャーキャップが逆に取り付けられているものがある。そのため、エンジン冷却水の水温が上昇した場合、冷却装置内部で発生した水蒸気が副タンクのプレッシャーキャップから大気中に放出されず、主タンクのプレッシャーキャップから放出されるため、同時に冷却水が漏れるおそれがある。

全車両、プレッシャーキャップを点検し、誤って取り付けられている場合はプレッシャーキャップを正しい位置に付け替える。

プライマリーエキスパンションタンクプレッシャーキャップに青い円形のステッカーを貼付する。
