整理番号	S9011	サービスキャンペーン開始日	平成18年10月6日
不具合の内容	<p>①車室内に水が浸入した場合、フロア内の窪みに溜まった水が排出されないため、セキュリティーコントロールユニットに水が浸入し、セキュリティー装置の誤作動、リモコンによるドアの開錠・施錠またはエンジンの始動が出来なくなる場合が有る。</p> <p>②電子制御式駐車ブレーキのコントロールユニットにプログラムのミスがあるため、一定回数パーキングブレーキを使用すると警告ランプが点灯する。</p>		
改善の内容	<p>①全車両、水抜き用のドレンバルブを追加装着する。</p> <p>②全車両、電子制御式駐車ブレーキコントロールユニットの内蔵プログラムを書き換える。</p>		
自動車利用者等に周知させるための処置	ダイレクトメールで通知する。

車名	型式	通称名	サービスキャンペーン対象車の車台番号（シリアル番号）の範囲及び製作期間	サービスキャンペーン対象車の台数	備考
ベントレー	GH-BCBEB	コンチネンタルGT	SCBCE63W94C020272～ SCBCE63WX5C029709 平成16年1月26日～ 平成17年5月23日	314台	①162台 ②314台
	計1型式	計1車種	製作期間の全体の範囲 平成16年1月26日～ 平成17年5月23日	計314台

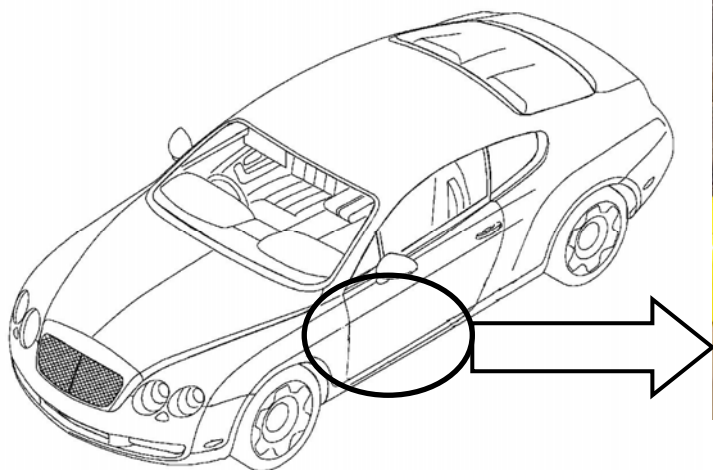
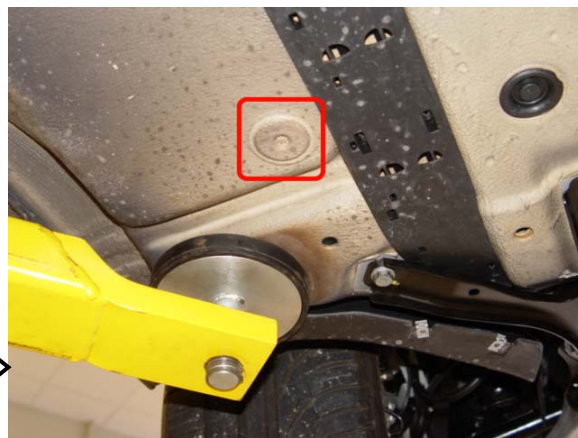
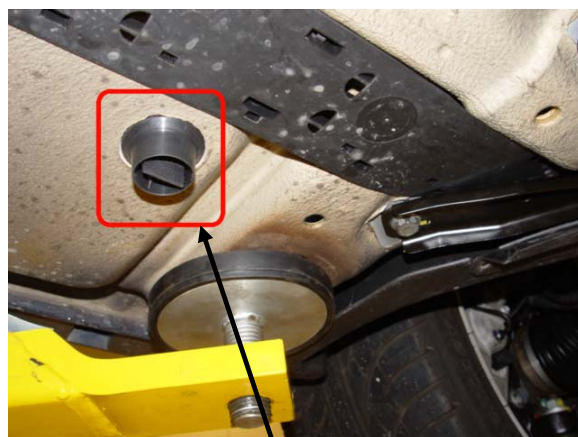
改善箇所説明図（1）

追加したドレンバルブ

車室内に水が浸入した場合、フロア内の窪みに溜まった水が排出されないため、セキュリティーコントロールユニットに水が浸入し、セキュリティー装置の誤作動、リモコンによるドアの開錠・施錠またはエンジンの始動が出来なくなる場合がある。

車両下側フロアパネル前方左側の
メクラ蓋（右上図）をドレンバルブ
（右下図）に取り替える
右ハンドル車においては助手席下
左ハンドル車においては運転席下

全車両、水抜き用のドレンバルブを追加装着する。

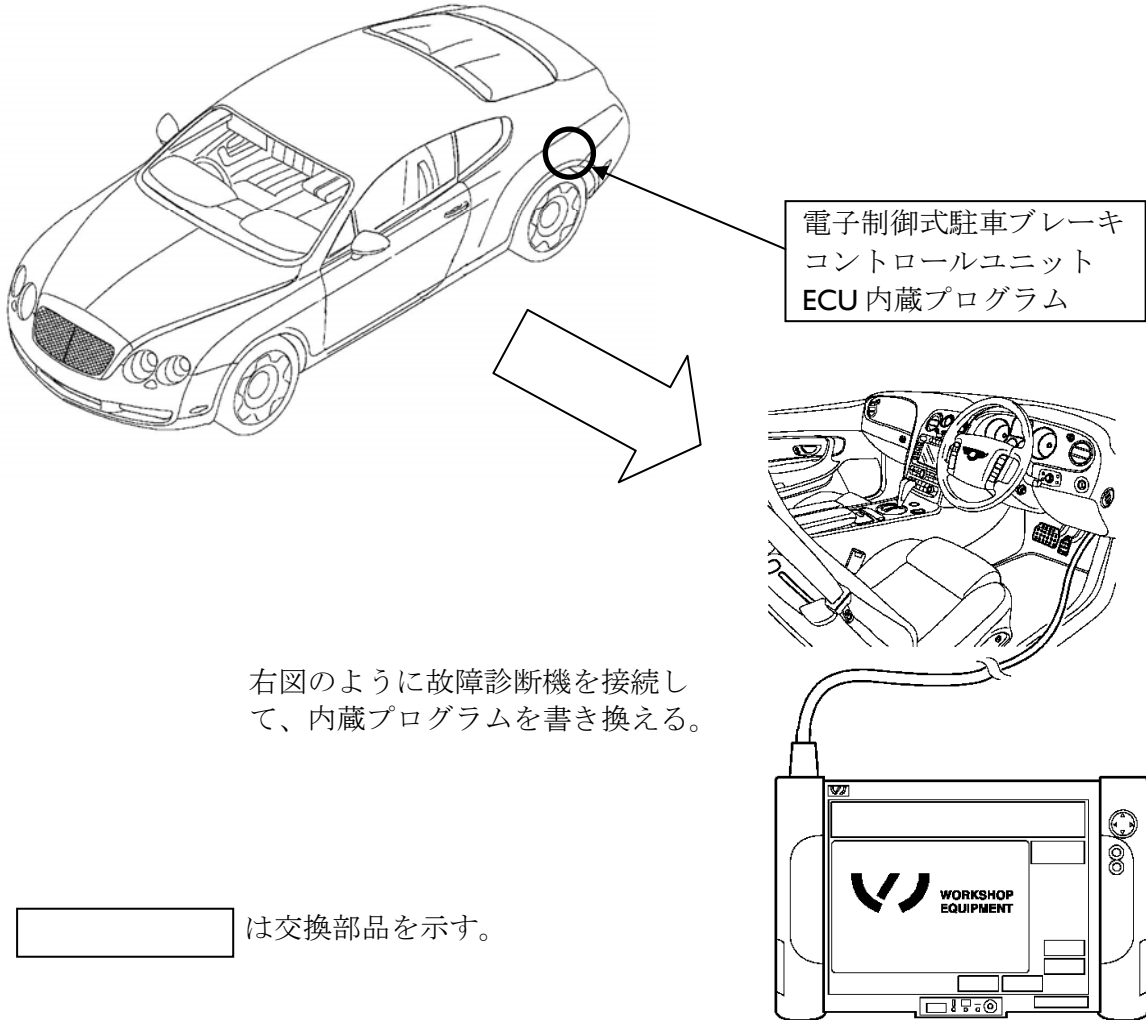
改善箇所説明図 (2)

電子制御式駐車ブレーキのコントロールユニットにプログラムのミスがあるため、一定回数パーキングブレーキを使用すると警告ランプが点灯する。

全車両、電子制御式駐車ブレーキコントロールユニットの内蔵プログラムを書き換える。

トランクルーム内、左側のメインバッテリー横に配置されている電子制御式駐車ブレーキのコントロールユニット本体に青色のペイントを直径10mmの円状に塗布する。
