整理番号	S9035 - S9039	サービスキャンペーン開始日	平成26年7月25日
不具合の内容	<p>①エンジン冷却水系統のガス抜きホースを固定しているホースクリップにおいて、幅の広い誤ったものが使用されているものがあり、経年使用後に少量の冷却水が滲むおそれがある。</p> <p>②フロントフェンダーとエンジンルームの間に隙間があるため、雨天走行時にエンジンルームに浸入する少量の水滴がオルタネーター後部にかかり、経年使用後に出力ケーブルのターミナルを腐食させ、接触が悪くなり、バッテリーの充電性能が低下するおそれがある。</p> <p>③バッテリー充電制御装置において、異常を検知するプログラムの閾値が不適切なため、警告灯が誤点灯するおそれがある。</p> <p>④トランスミッション及びエンジンの制御プログラムが不適切なため、変速時に違和感を覚える場合がある。</p> <p>⑤コンバーチブルルーフを自動で開閉する装置において、トノカバーフラップを動かすボデーケーブルの配索位置が不適切なため、トノカバーを開閉する油圧シリンダーと干渉することで、トノカバーフラップの動きが阻害され、安全装置が働き、開閉操作が途中で止まることがある。</p>		
改善の内容	<p>①ホースクリップを点検し、誤品のホースクリップが使用されている場合は、正規品と交換する。</p> <p>②隙間を塞ぐ水滴浸入防止板を取り付ける。</p> <p>③バッテリー充電制御装置の部品番号及びプログラムバージョンを確認し、対象の場合は対策品のバッテリー充電制御装置と交換又はプログラムの書き換えを行う。</p> <p>④トランスミッション及びエンジンの制御プログラムを適切なものに書き換える。</p> <p>⑤ボデーケーブルの配索位置を変更する。</p>		
自動車利用者等に周知させるための処置	ダイレクトメール、電話、訪問により通知する。

改善箇所説明図①

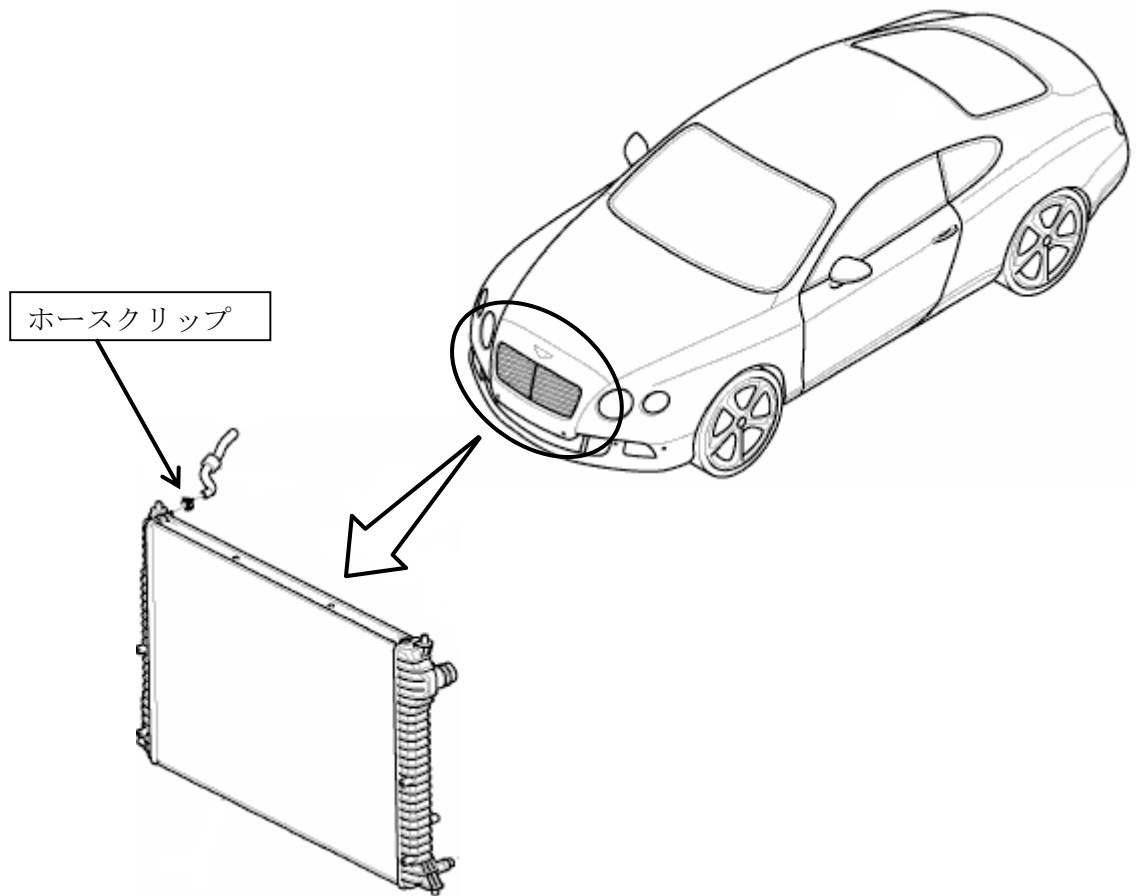
エンジン冷却水系統のガス抜きホースを固定しているホースクリップにおいて、幅の広い誤ったものが使用されているものがあり、経年使用後に少量の冷却水が滲むおそれがある。

ホースクリップを点検し、誤品のホースクリップが使用されている場合は、正規品と交換する。

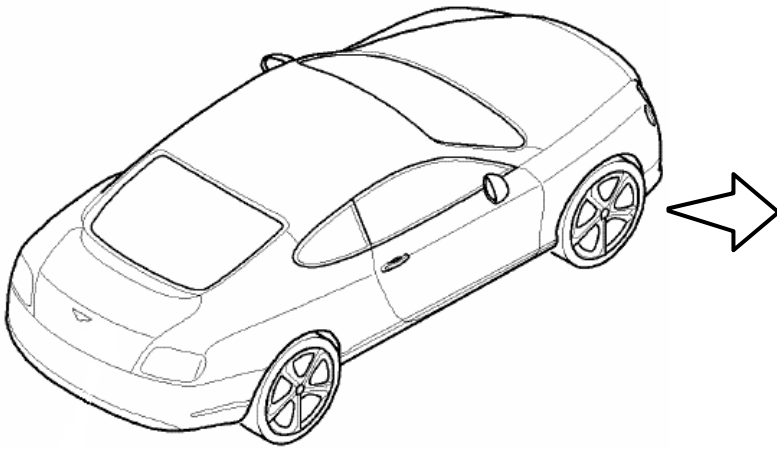
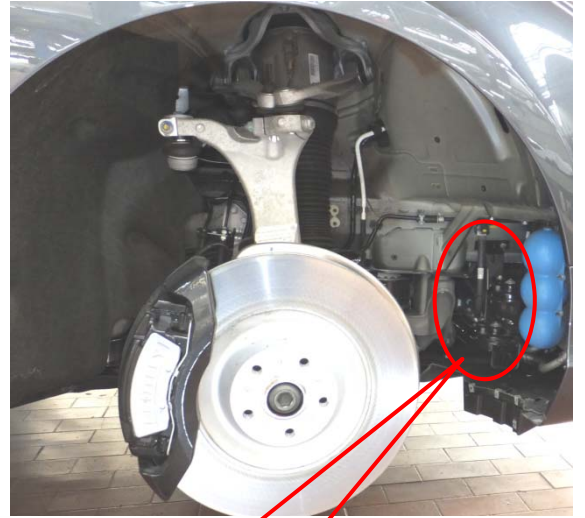
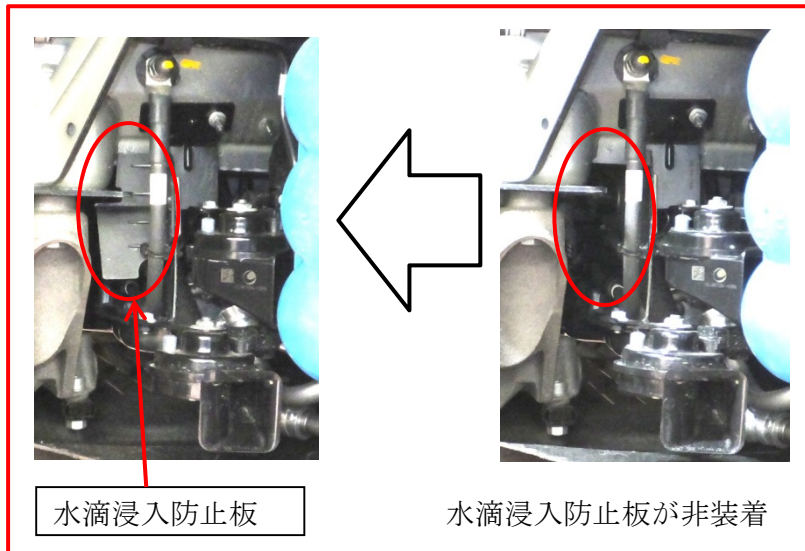
改善箇所説明図②

フロントフェンダーとエンジンルームの間に隙間があるため、雨天走行時にエンジンルームに浸入する少量の水滴がオルタネーター後部にかかり、経年使用後に出力ケーブルのターミナルを腐食させ、接触が悪くなり、バッテリーの充電性能が低下するおそれがある。

隙間を塞ぐ水滴浸入防止板を取り付ける。

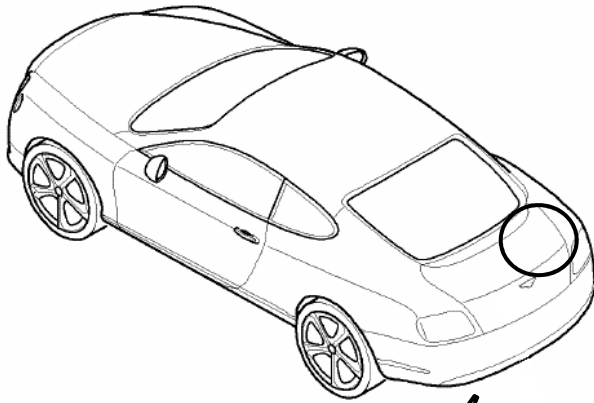
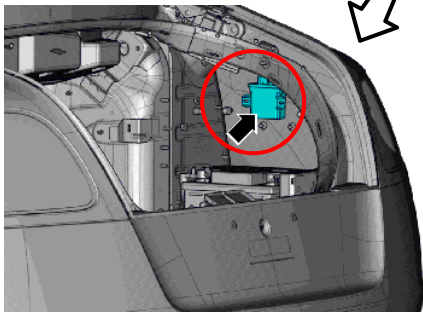
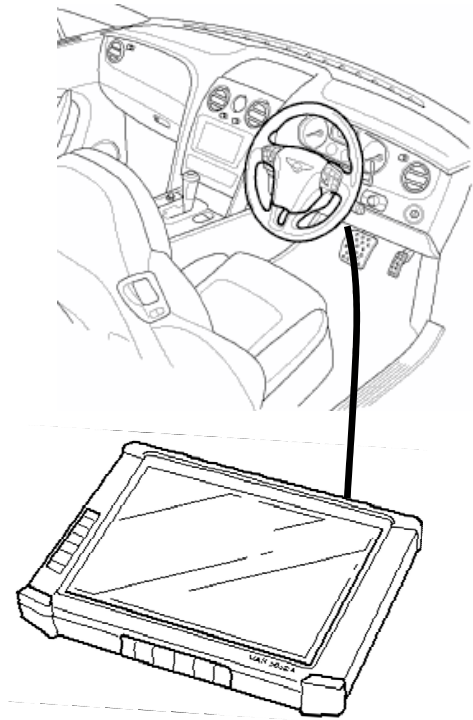
改善箇所説明図③

バッテリー充電制御装置において、異常を検知するプログラムの閾値が不適切なため、警告灯が誤点灯するおそれがある。

上図のように故障診断機を接続して、内蔵プログラムの書き換えを行う。

バッテリー充電制御装置の部品番号及びプログラムバージョンを確認し、対象の場合は対策品のバッテリー充電制御装置と交換又はプログラムの書き換えを行う。

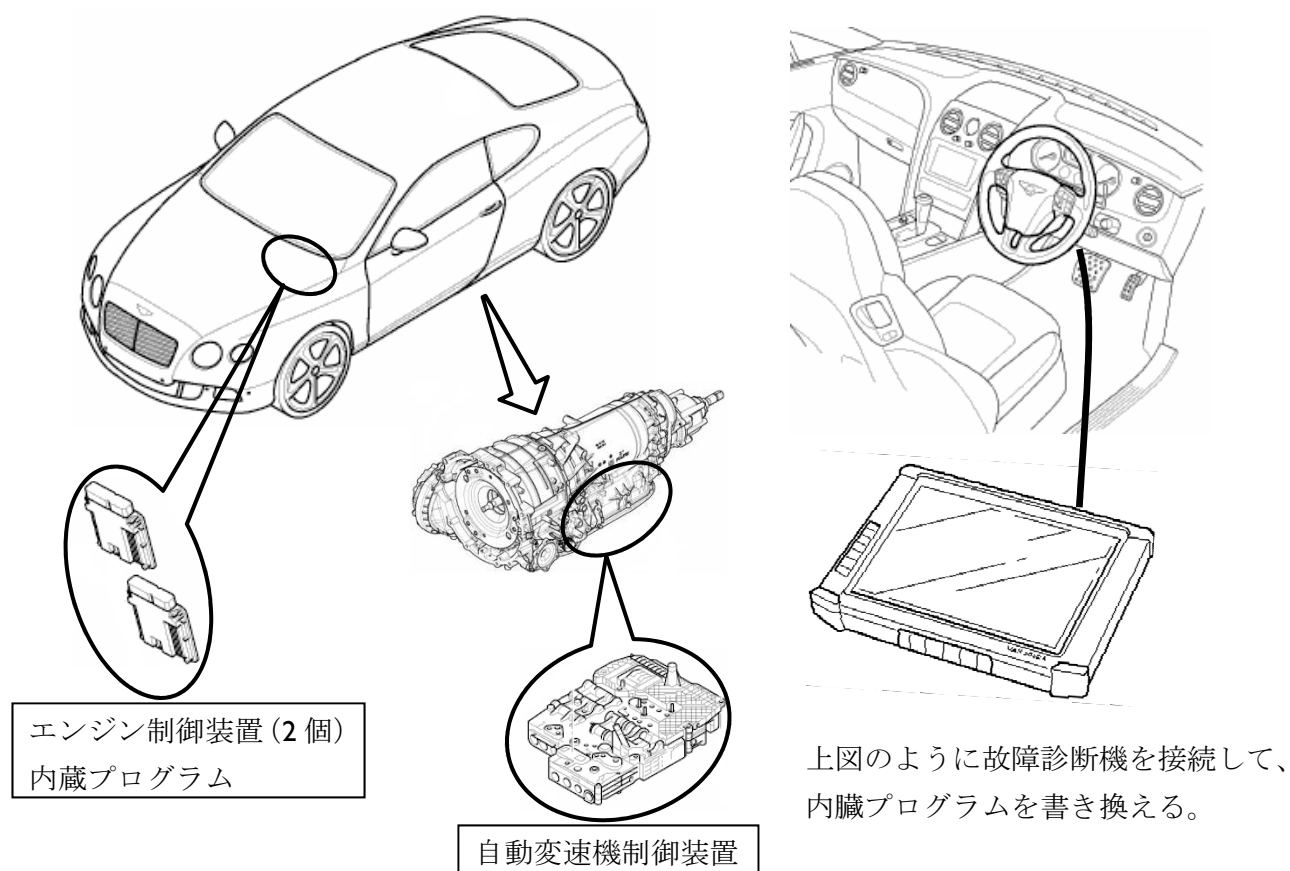
改善箇所説明図④

トランスミッション及びエンジンの制御プログラムが不適切なため、変速時に違和感を覚える場合がある。

トランスミッション及びエンジンの制御プログラムを適切なもの書き換える。

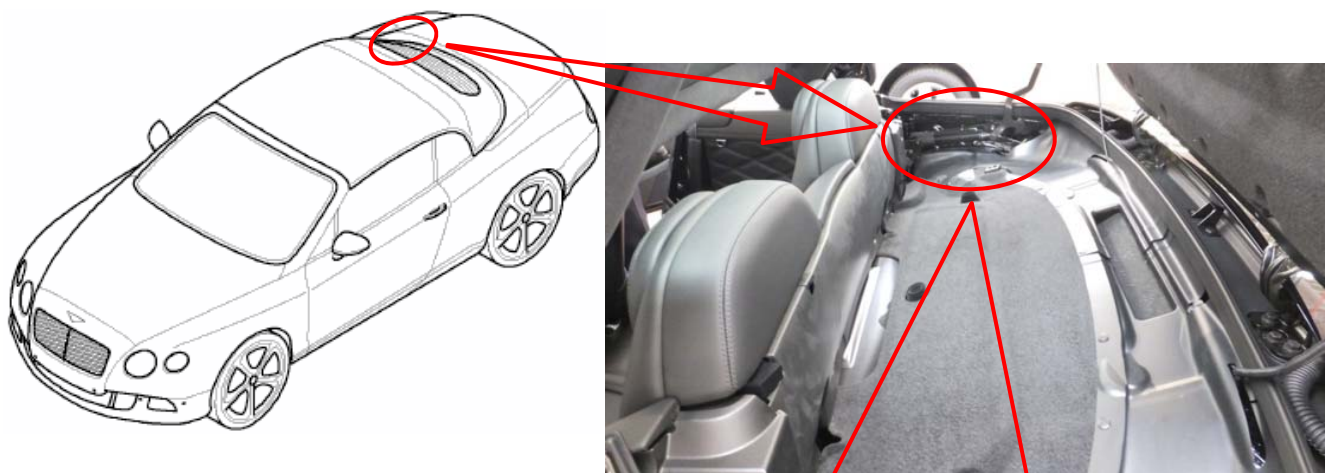
改善箇所説明図⑤

改善前のボーデンケーブルは油圧
シリンダーの裏側に配策されている

コンバーチブルルーフを自動で開閉する装置において、トノカバーフラップを動かすボーデンケーブルの配索位置が不適切なため、トノカバーを開閉する油圧シリンダーと干渉することで、トノカバーフラップの動きが阻害され、安全装置が働き、開閉操作が途中で止まることがある。

ボーデンケーブルの配索位置を変更する。

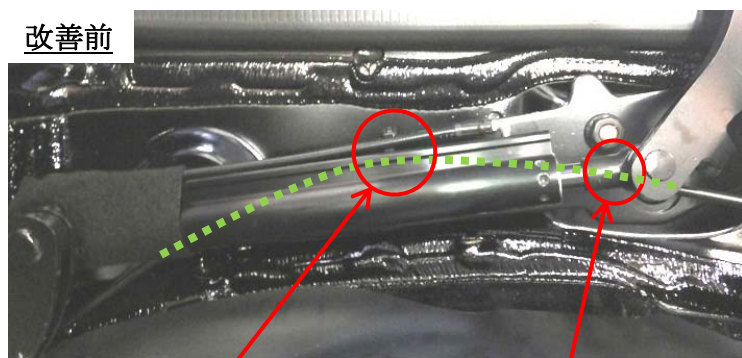
改善前

改善前のボーデンケーブル
の固定位置（1箇所）

油圧シリンダーと干渉
する可能性が有る箇所
