整理番号		サービスキャンペーン開始日	平成 29 年 9 月 12 日
不具合の内容	<ul style="list-style-type: none"> <li>① 後退時における速度の上限が時速 60km で設定されているため、悪路等において最高速度まで達した状態で後退し障害物と接触した場合、サスペンションを損傷する可能性がある。</li> <li>② オーディオアンプのコネクターの一部配線の配策が間違っているため、オーディオシステムの音声出力を車両後方に移動した時に、低音が出力されずに音質が低下する。</li> <li>③ 電子制御スタビライザーの制御を行うスーパーキャパシタの制御プログラムが不適切なため、不定期にプログラムが機能しなくなる。このため、エンジン始動時に電子制御スタビライザーの警告灯が点灯し、電子制御スタビライザー用スーパーキャパシタが作動しなくなり、電子制御スタビライザーの機能が停止することがある。</li> <li>④ 左後輪ホイールアーチライナーに誤った処理が施された部品が取り付けられ、排水口が部分的に塞がれているため、サンルーフの各コーナーに取り付けられているドレンチューブの左後方の排出が正しく行われず、ルーフライニング内側に水が浸入する場合がある。</li> <li>⑤ マルチメディアインターフェースの制御プログラムが不適切なため、ETCカードが挿入されていない状態でエンジンを停止しイグニッションスイッチをオフにした場合、ETCカードが挿入されている旨のメッセージが、誤ってマルチメディア画面上に表示され、同音声メッセージが流れる。</li> <li>⑥ フロントバンパー上のクロームメッキグリルに取り付けられている2箇所のパークエイドセンサーにおいて、パークエイドセンサー取り付け部のグリルの加工が不適切なため、実際に障害物が無い場所で警告音が誤作動することがある。</li> <li>⑦ インストルメントパネル制御プログラムが不適切なため、ドライバーインストルメントパネルに表示されるテキストメッセージの日本語翻訳のテキストが適切に表示されない場合がある。また、同箇所に表示される電話メニューにおいて、お気に入りリストが表示されない。</li> </ul>

車名	型式	通称名	サービスキャンペーン対象車の車台番号（シリアル番号）の範囲及び製作期間	サービスキャンペーン対象車の台数	備考
ベントレー	ABA-BADDB	ベンテイガ W12	SJAAB14V0HC011148～ SJAAB14V3HC014934 平成 27 年 12 月 22 日～ 平成 28 年 9 月 28 日	72 台	①6 台 ②4 台 ③52 台 ④67 台 ⑤9 台 ⑥7 台 ⑦17 台
	(計 1 型式)	(計 1 車種)	製作期間の全体の範囲 平成 2

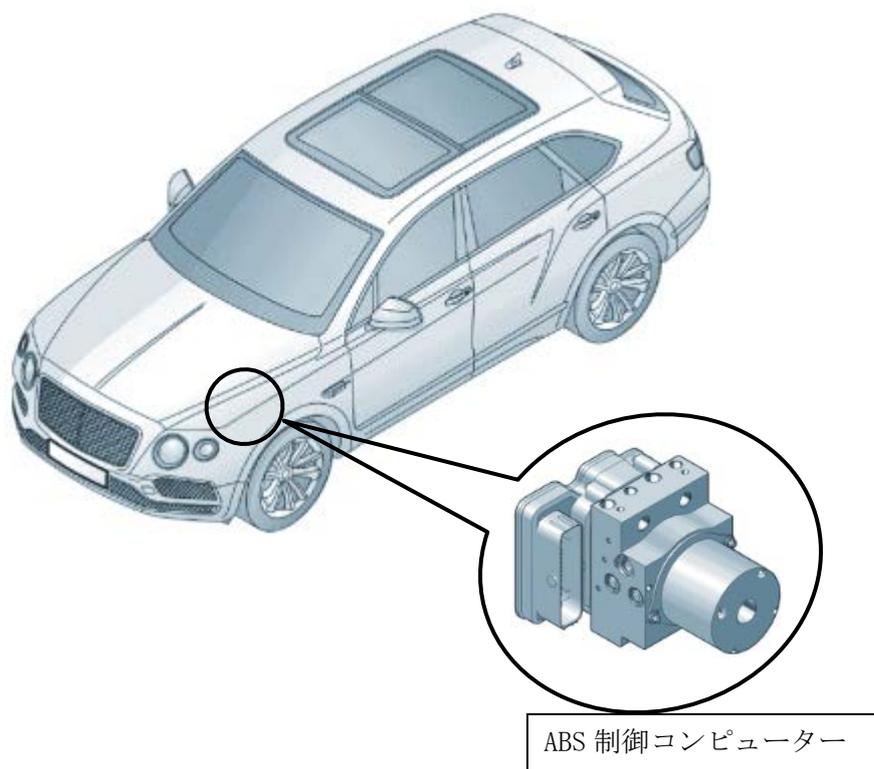
## ②改善箇所説明図

後退時における速度の上限が時速60kmで設定されているため、悪路等において最高速度まで達した状態で後退し障害物と接触した場合、サスペンションを損傷する可能性がある。

ABS制御コンピューターのプログラムを修正し、後退時の最高速度の設定を時速60kmから30kmに変更する。

エンジンルーム右側のバッテリー充電ポスト蓋の裏面に黄色のペイントを塗布する。

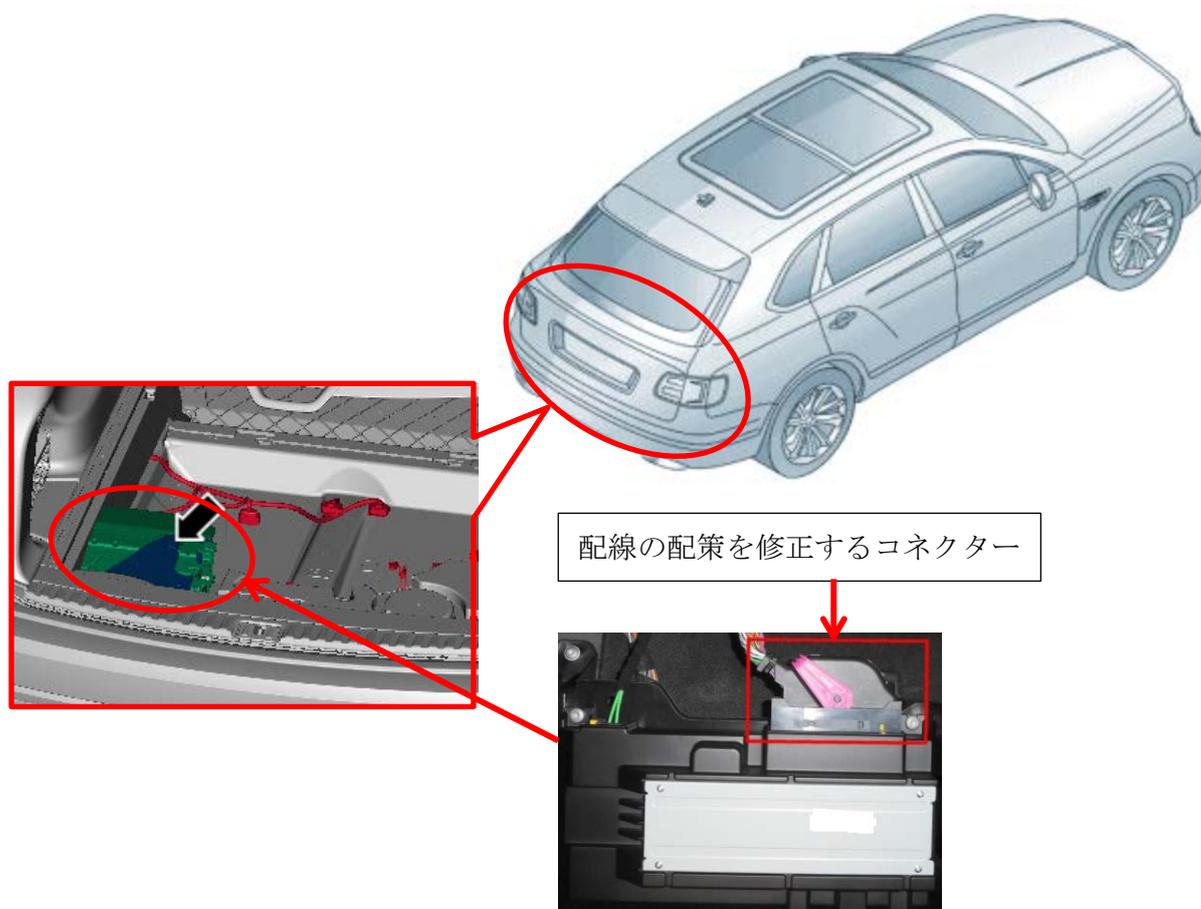
### ③改善箇所説明図

オーディオアンプのコネクタの一部配線の配策が間違っているため、オーディオシステムの音声出力を車両後方に移動した時に、低音が出力されずに音質が低下する。

間違って配策された配線を修正する。

オーディオアンプのブラケットに黄色のペイントを塗布する。

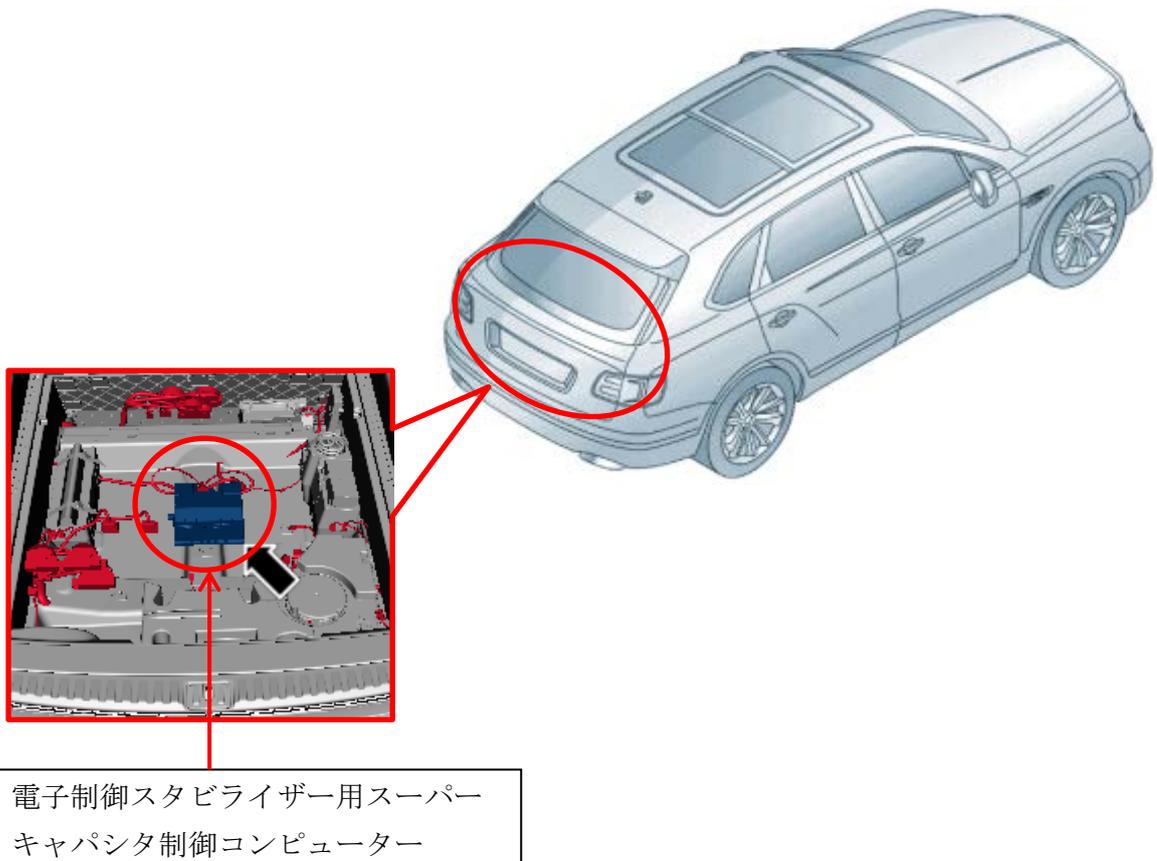
## ⑤改善箇所説明図

電子制御スタビライザーの制御を行うスーパーキャパシタの制御プログラムが不適切なため、不定期にプログラムが機能しなくなる。このため、エンジン始動時に電子制御スタビライザーの警告灯が点灯し、電子制御スタビライザー用スーパーキャパシタが作動しなくなり、電子制御スタビライザーの機能が停止することがある。

スーパーキャパシタの制御プログラムを修正する。

ボンネットの右側ヒンジ横のリレーボックスに黄色のペイントを塗布する。

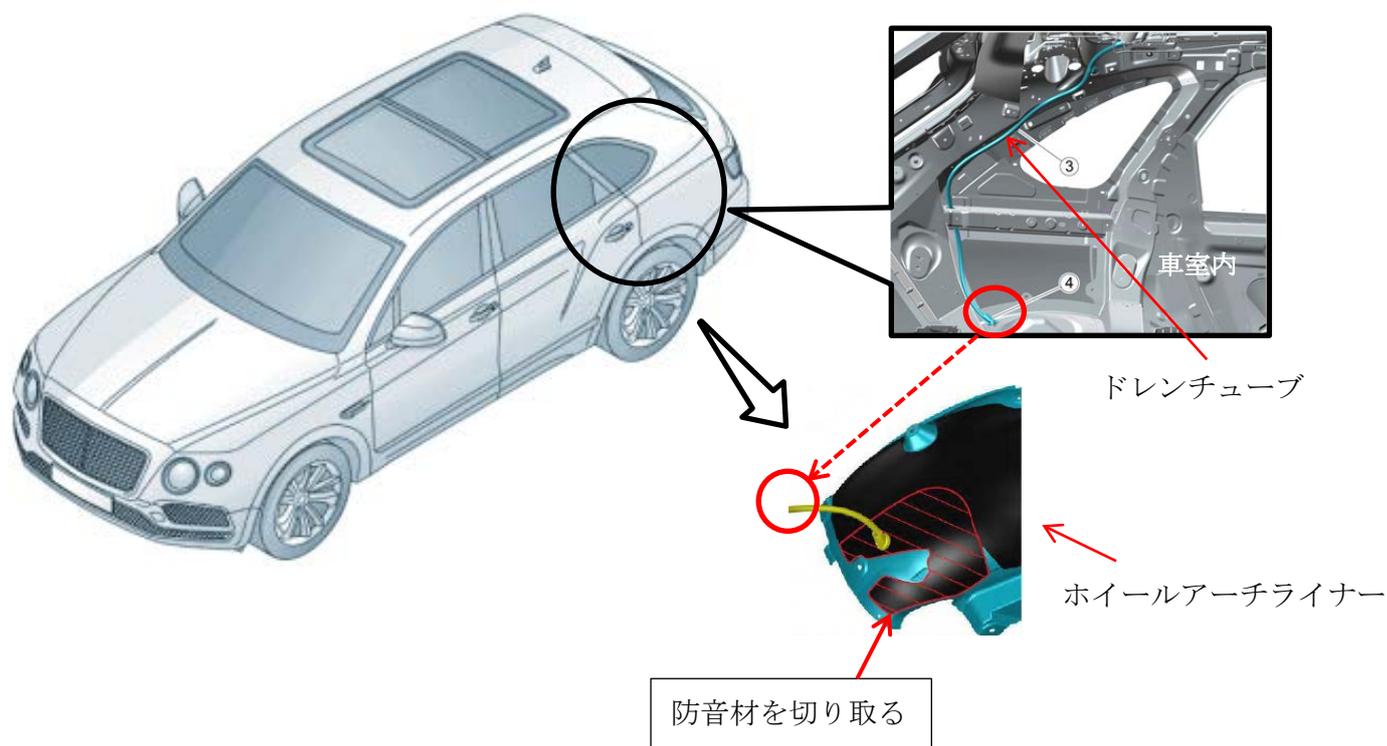
## ⑥改善箇所説明図

左後輪ホイールアーチライナーに誤った処理が施された部品が取り付けられ、排水口が部分的に塞がれているため、サンルーフの各コーナーに取り付けられているドレンチューブの左後方の排出が正しく行われず、ルーフライニング内側に水が浸入する場合があります。

ドレンチューブ排出側の穴が完全に露出するように、左後輪ホイールアーチライナーの防音材を一部切り取る。

トランクフロアの左側のヒンジに黄色のペイントを塗布する。

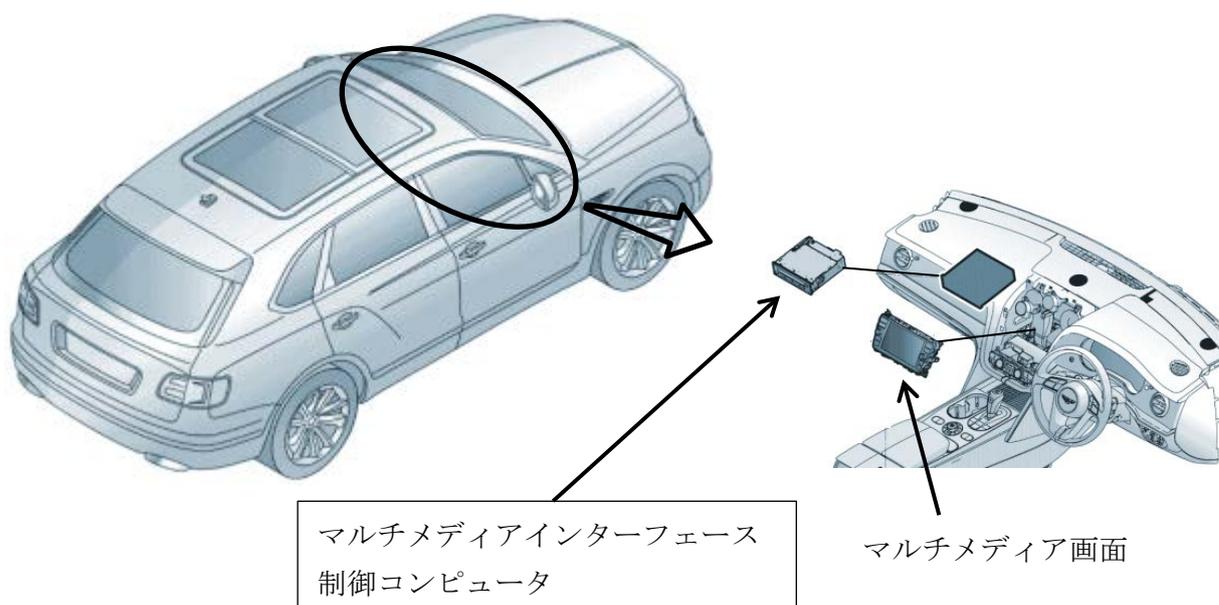
## ⑦改善箇所説明図

マルチメディアインターフェースの制御プログラムが不適切なため、ETCカードが挿入されていない状態でエンジンを停止しイグニッションスイッチをオフにした場合、ETCカードが挿入されている旨のメッセージが、誤ってマルチメディア画面上に表示され、同音声メッセージが流れる。

マルチメディアインターフェースのプログラムを修正する。

ボンネットの右側ヒンジ横の電気ワイヤのジャンクションボックス蓋の裏側に黄色のペイントを塗布する。

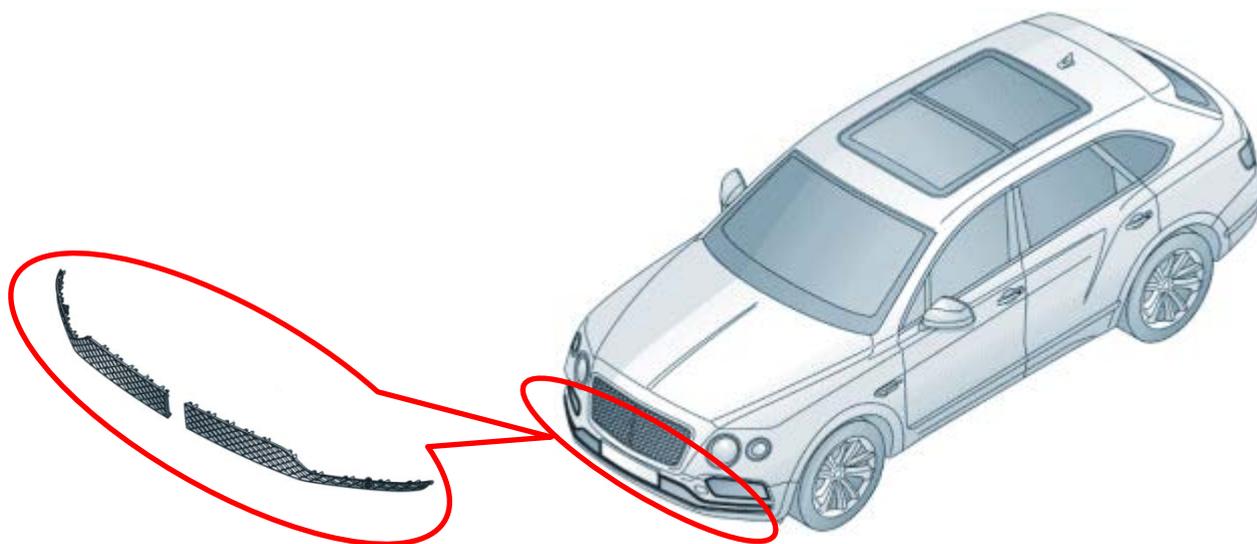
## ⑧改善箇所説明図

フロントバンパー上のクロームメッキグリルに取り付けられている2箇所のパークエイドセンサーにおいて、パークエイドセンサー取り付け部のグリルの加工が不適切なため、実際に障害物が無い場所で警告音が誤作動することがある。

フロントバンパーに装着されているクロームメッキグリルを適切に加工された改良品と交換する。

ブレーキ液のタンク上のカバーの裏に青色のペイントを塗布する。

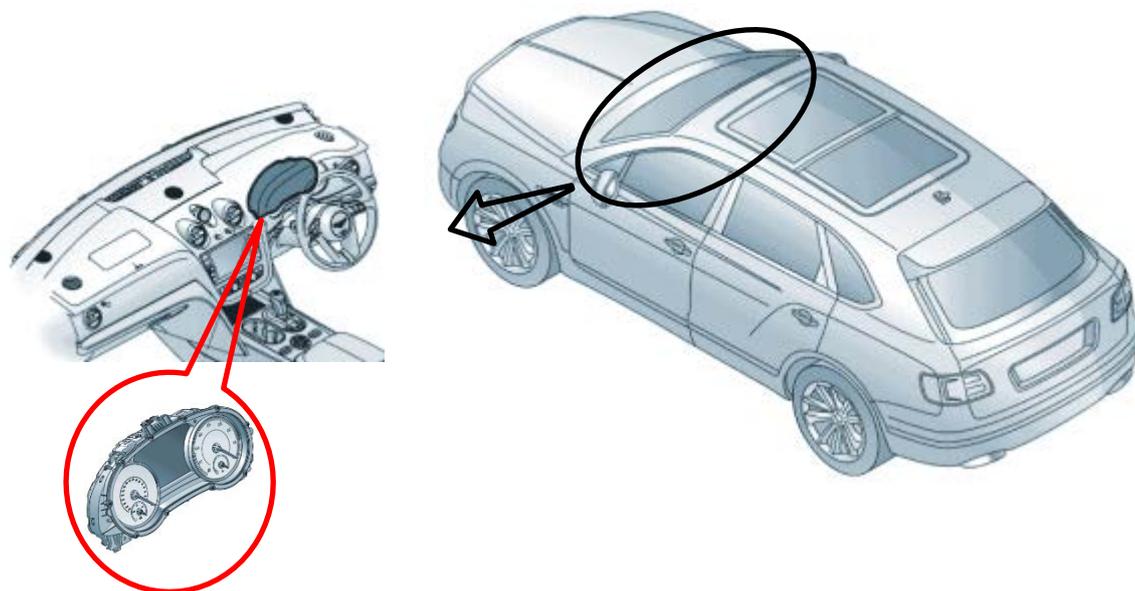
## ⑨改善箇所説明図

インストルメントパネル制御プログラムが不適切なため、ドライバーインストルメントパネルに表示されるテキストメッセージの日本語翻訳のテキストが適切に表示されない場合がある。また、同箇所に表示される電話メニューにおいて、お気に入りリストが表示されない。

インストルメントパネルの制御プログラムを書き換える。

ボンネットの右側ヒンジ横の電気ワイヤのジャンクションボックス蓋の裏側に黄色のペイントを塗布する。
