改善箇所説明図

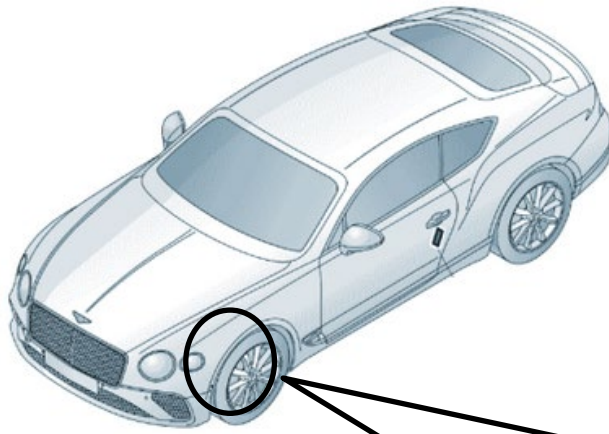
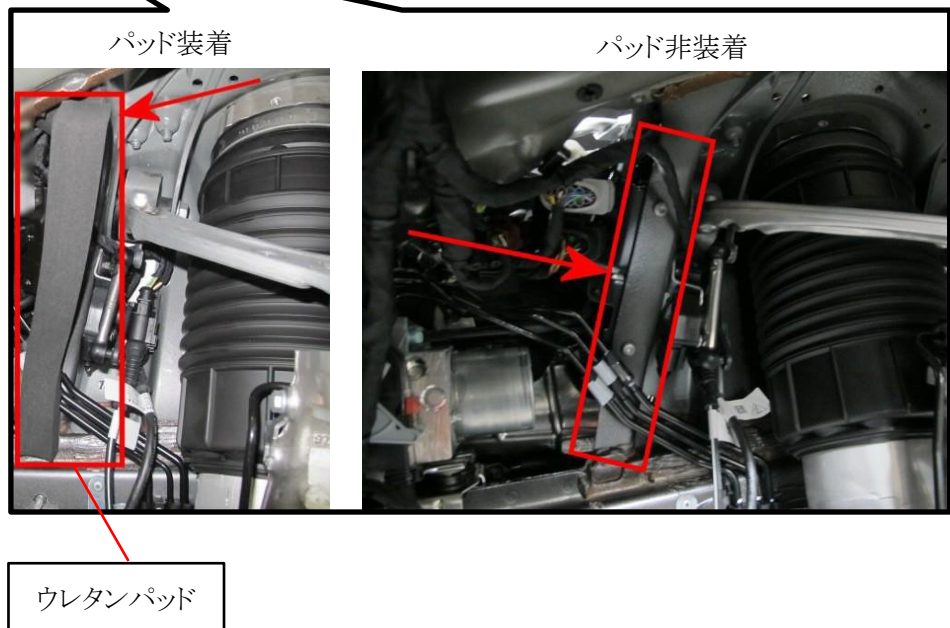
左右前輪のフェンダー内において、製造指示が不適切なため、ウレタンパッドが取付けられていないものがある。そのため、車両前方周辺とエンジンルーム内の空気の流れを正しく整流できないおそれがある。

全車両、左右前輪のインナーフェンダー内のウレタンパッドの有無を確認し、取付けられていない場合は取付ける。
