※ 整理番号		サービスキャンペーン開始日	令和4年6月30日
不具合の内容	車体製造時に作られるフロアパネルの穴において、特定の1箇所が塞がれていないものがある。そのため、深い水たまり等を通じた時に、車室内に水が侵入することがある。		
改善の内容	全車両、当該フロアパネルの穴を点検し、塞がれていない場合はシールパッドで塞ぐ。		
自動車利用者等に周知させるための措置	ダイレクトメール、電話または訪問等により通知する。

改善箇所説明図

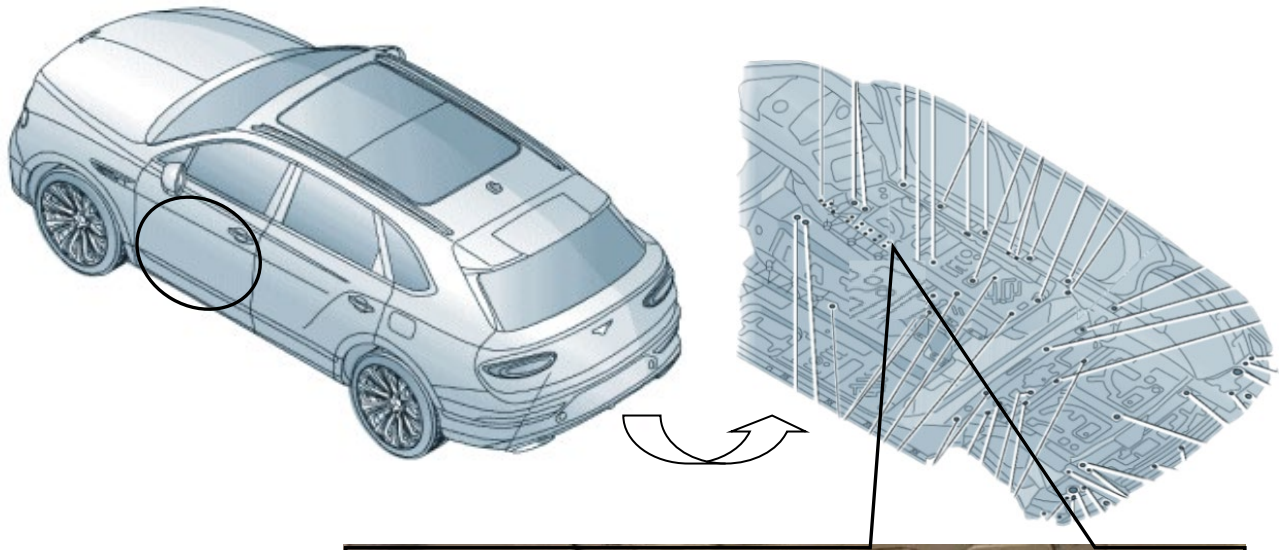
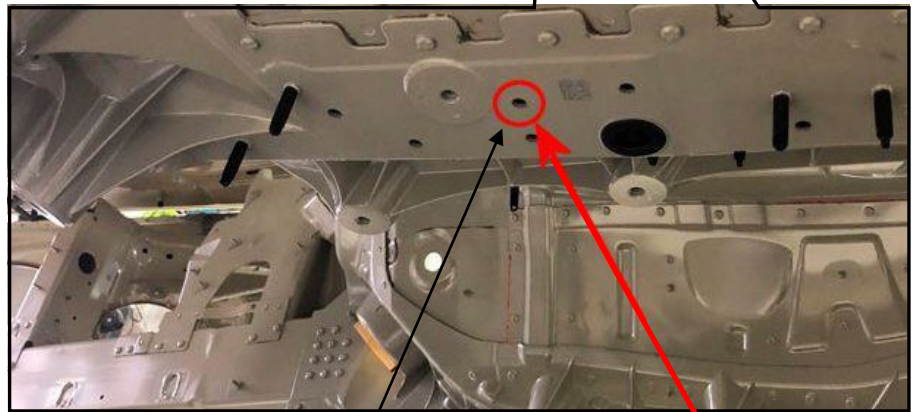
フロアパネルの穴

不具合発生箇所

車体製造時に作られるフロアパネルの穴において、特定の1箇所が塞がれていないものがある。そのため、深い水たまり等を通過した時に、車室内に水が侵入することがある。

全車両、当該フロアパネルの穴を点検し、塞がれていない場合はシールパッドで塞ぐ。

識別：12Vバッテリーのベンチレーションホースに青色のペイントを行い識別とする。
