※ 整理番号		サービスキャンペーン開始日	令和5年11月30日
不具合の内容	<p>原動機のパルプトレインシステムにおいて、当該システムの構成部品が製造公差内の不利側の組み合わせで組み立てられたものがある。そのため、構成部品の一部であるカムシャフトポジションセンサーが正しい吸気カムシャフトの回転位置を検出できず、左右バンク間のシリンダーの吸入空気量に差が発生することにより、エンジン軽負荷走行時等の特定条件下に窒素酸化物(NOx)の発生量が増加するおそれがある。</p>		
改善の内容	<p>全車両、不利な公差の積み重ねにより生じる左右バンクの吸気カムシャフトの動作のずれを補正するために、吸気側のカムシャフトポジションセンサーを対策品と交換する。</p>		
自動車利用者等に周知させるための措置	<p>ダイレクトメール、電話または訪問等により通知する。</p>

車名	型式	通称名	サービスキャンペーン対象車の車台番号(シリアル番号)の範囲及び輸入期間	サービスキャンペーン対象車の台数	備考
ベントレー	7LA-BADCB	ベンティガ PHEV	SJAA414VXNC039688～SJAA414V3NC013286 令和3年12月7日～令和4年4月23日	10	
			(輸入期間の全体の範囲) 令和3年12月7日～令和4年4月23日	(計10台)

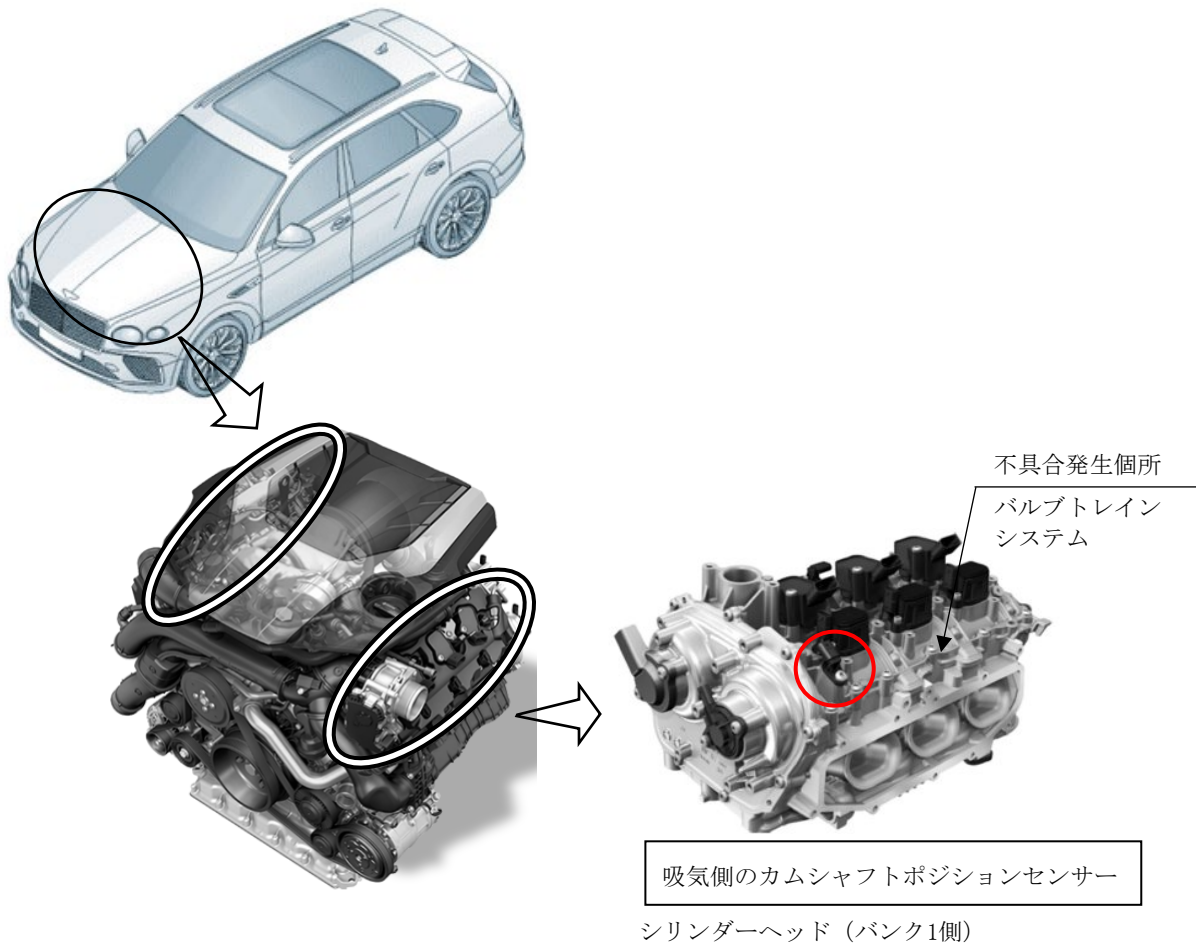
## 改善箇所説明図

原動機バルブトレインシステムにおいて、当該システムの構成部品が製造公差内の不利側の組み合わせで組み立てられたものがある。そのため、構成部品の一部であるカムシャフトポジションセンサーが正しい吸気カムシャフトの回転位置を検出できず、左右バンク間のシリンダーの吸入空気量に差が発生することにより、エンジン軽負荷走行時等の特定条件下に窒素酸化物 (NOx) の発生量が増加するおそれがある。

全車両、不利な公差の積み重ねにより生じる左右バンクの吸気カムシャフトの動作のずれを補正するために、吸気側のカムシャフトポジションセンサーを対策品と交換する。

識別： バッテリーターミナル付近のウォーターホースに黄色のペイントを行い識別とする。
