※ 整理番号		サービスキャンペーン開始日	令和6年6月13日
不具合の内容	ドアコントロールモジュールの制御プログラムが不適切なため、後席のパワーローズ機能でドアを閉じる操作を行った際、ドアラッチとのかみ合いが不完全となり、半ドア状態になるとともに、メーターパネルに警告灯が点灯するおそれがある。		
改善の内容	全車両、ドアコントロールモジュールの制御プログラムを対策プログラムに書き換える。		
自動車使用者等に周知させるための措置	ダイレクトメール、電話または訪問等により通知する。

車名	型式	通称名	サービスキャンペーン対象車の車台番号(シリアル番号)の範囲及び輸入期間	サービスキャンペーン対象車の台数	備考
ベントレー	7BA-BHDCU	ベンテイガ V8 EWB	SJAH514V9PC019379～SJAH514V3PC024920 令和5年2月6日～令和6年1月15日	109	
			(輸入期間の全体の範囲) 令和5年2月6日～令和6年1月15日	(計109台)

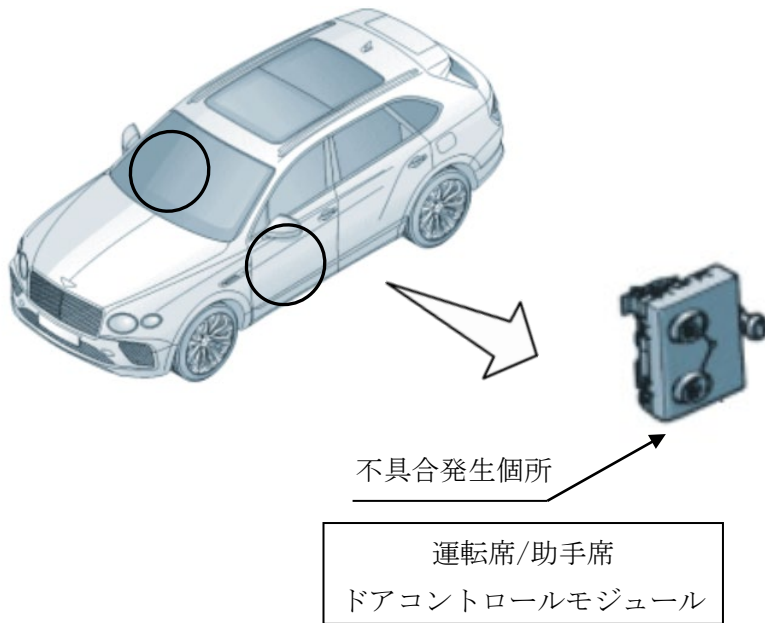
# 改善箇所説明図

ドアコントロールモジュールの制御プログラムが不適切なため、後席のパワークローズ機能でドアを閉じる操作を行った際、ドアラッチとのかみ合いが不完全となり、半ドア状態になるとともに、メーターパネルに警告灯が点灯するおそれがある。

全車両、ドアコントロールモジュールの制御プログラムを対策プログラムに書き換える。

識別： 左リヤドアのハーネスグロメット下側に黄色のペイントを塗布する。
