改善箇所説明図

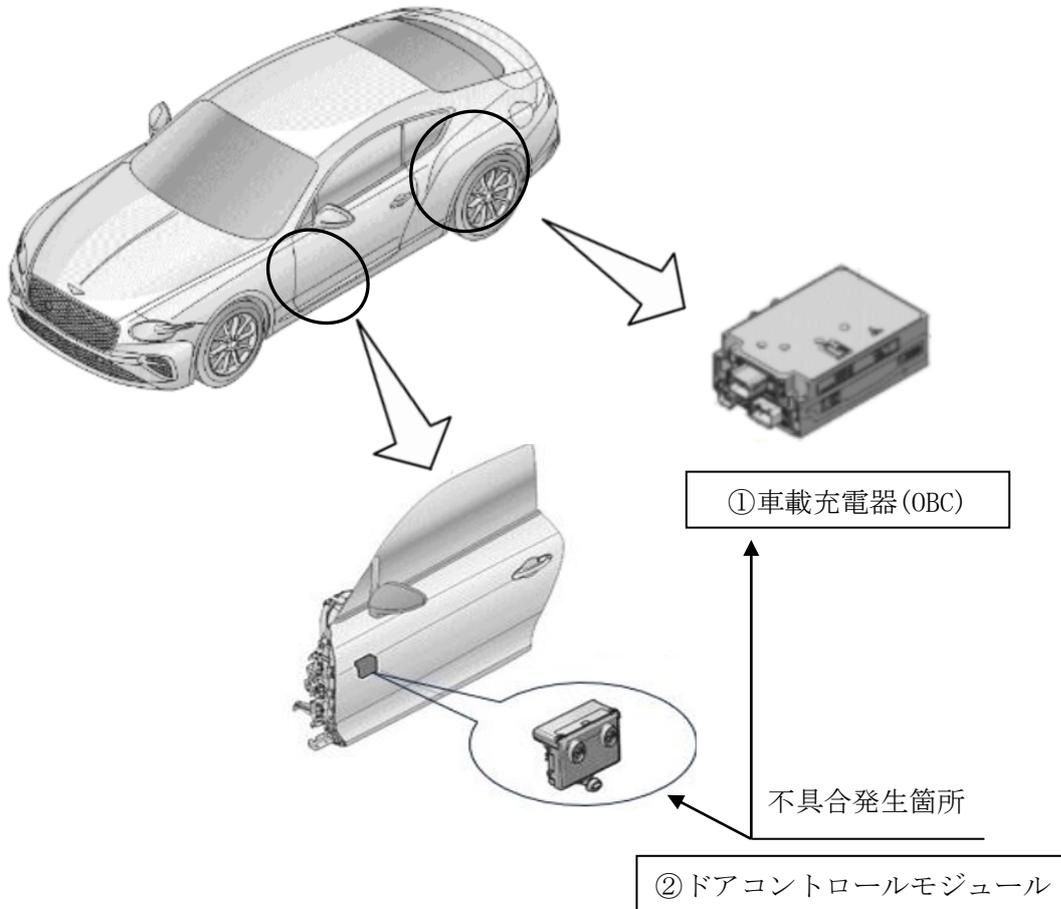
注： はプログラムを書き換える部品を示す。

- ① 車載充電器(OBC)の制御プログラムにおいて、プログラムが不適切なため、高電圧バッテリーの充電終了後に長時間充電ケーブル接続すると、12Vバッテリーの電圧が低下し、車両を始動できないおそれがある。
- ② ドアコントロールモジュールの制御プログラムにおいて、プログラムが不適切なため、ウィンドウガラスとシールの合わせ面に張力がかかった際、意図せずウィンドウガラスが開いたり、位置記憶が消失して、ショートドロップ機能*の際やウィンドウガラスを閉めた後にウィンドウガラスが開いてしまうことがある。

- ① 全車両、OBCの制御プログラムを対策プログラムに書き換える。
- ② 全車両、ドアコントロールモジュールの制御プログラムを対策プログラムに書き換える。

識別： OBDポートに赤色のペイントを塗布する。
