リコール届出日:令和7年10月16日

改善箇所説明図

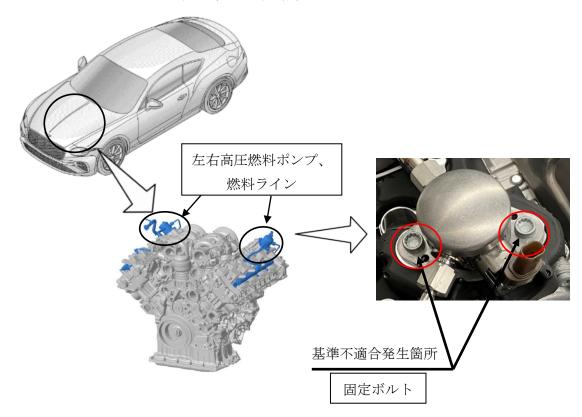
高圧燃料ポンプにおいて、製造工程が不適切なため、固定ボルトが正しいトルクで締め付けられていないものがある。そのため、使用過程で当該ポンプの固定が緩み内部損傷が発生し、最悪の場合、燃料が漏れ、火災に至るおそれがある。

全車両、左右高圧燃料ポンプを固定するボルトの締め付けトルクを点検し、トルク不足が確認された場合は、該当するポンプ、燃料ラインおよび固定ボルトを新品に交換し、正しい締め付けトルクで取り付ける。

識別:左右プロテクションカバーに黄色のペイントを塗布する。
