整理番号		サービスキャンペーン開始日	準備が整い次第
不具合の内容	エアコンディショニング制御コンピューターにおいて、プログラムが不適切なため、正面及び足元への送風及び温度を調整する切り替えフラップが正しく作動しないことがある。そのため、正面及び足元の送風と温度調整が正しく働かないおそれがある。		
改善の内容	全車両、エアコンディショニング制御コンピューターのプログラムを対策プログラムに書き換える。		
自動車利用者等に周知させるための処置	ダイレクトメール、電話、訪問により通知する。

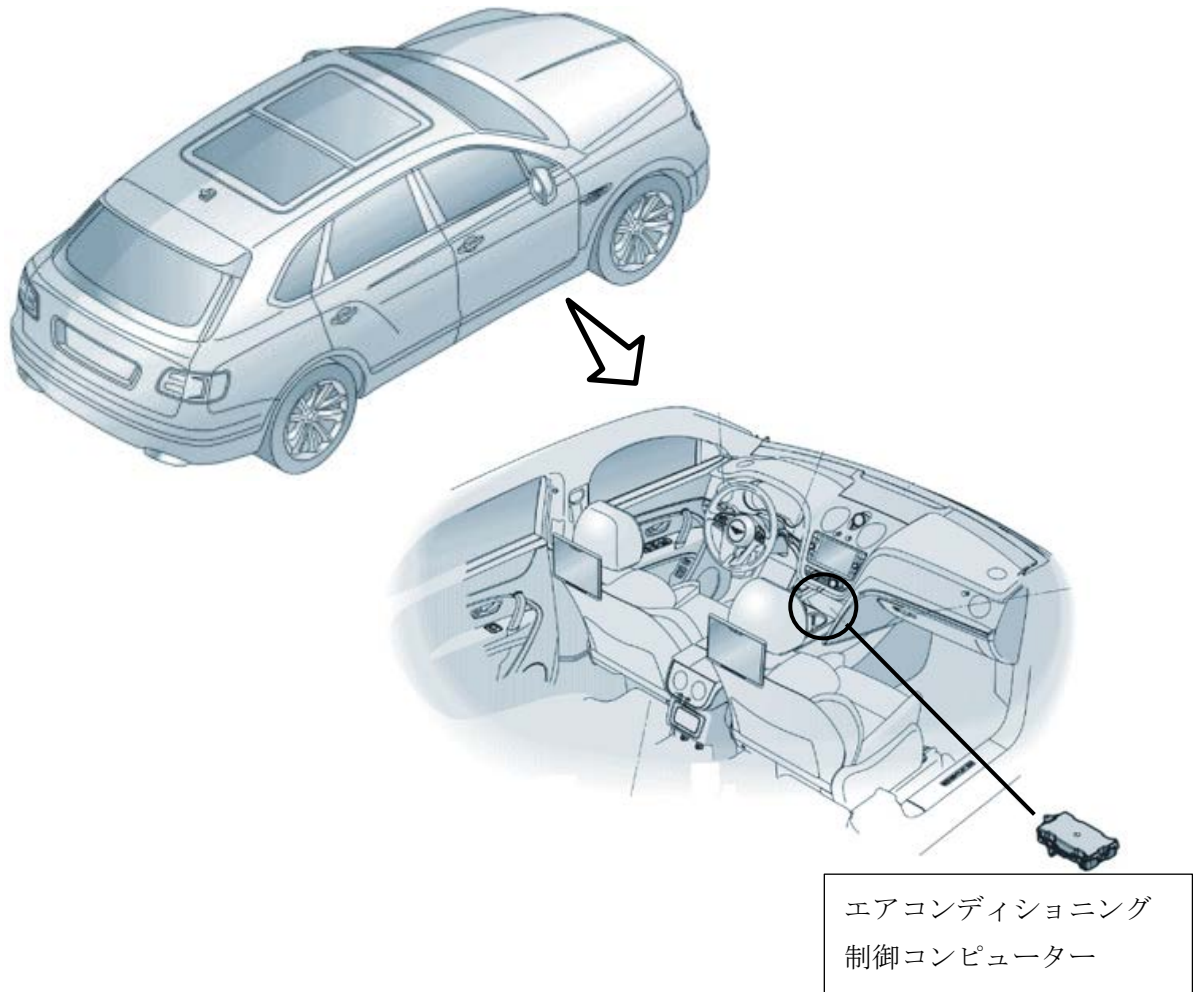
改善箇所説明図

エアコンディショニング制御コンピューターにおいて、プログラムが不適切なため、正面及び足元への送風及び温度を調整する切り替えフラップが正しく作動しないことがある。そのため、正面及び足元の送風と温度調整が正しく働かないおそれがある。

全車両、エアコンディショニング制御コンピューターのプログラムを対策プログラムに書き換える。
