整 理 番 号		サービスキャンペーン開始日	令和3年10月7日
不 具 合 の 内 容	コンバーチブルルーフにおいて、前側左右フラップを引っ張る紐の寸法評価が不適切なため、フラップを引っ張る紐が短いものがある。そのため、紐をフラップに接続している部分に過度の力が加わり、当該接続部分が破損し、ルーフを閉じるときにフロントガラス上部とフラップが接触するおそれがある。		
改 善 の 内 容	全車両、コンバーチブルルーフ前側左右フラップに接続されている紐を良品と交換する。また、フラップの紐取付け部分が破損している場合は、両側のフラップを交換する。		
自動車使用者等に周知させるための処置	ダイレクトメール、電話または訪問等により通知する。

車 名	型 式	通 称 名	サービスキャンペーン対象車両の車台番号(シリアル番号)の範囲及び輸入期間	サービスキャンペーン対象車の台数	備考
ベントレー	7BA-BDDDB	コンチネンタル GT コンバーチブル	SCBDA33S7KC072749 SCBDA33S3LC076394 平成31年4月1日～ 令和元年11月2日	44台	
			輸入期間の全体の範囲 平成31年4月1日～ 令和元年11月2日	44台

改善箇所説明図

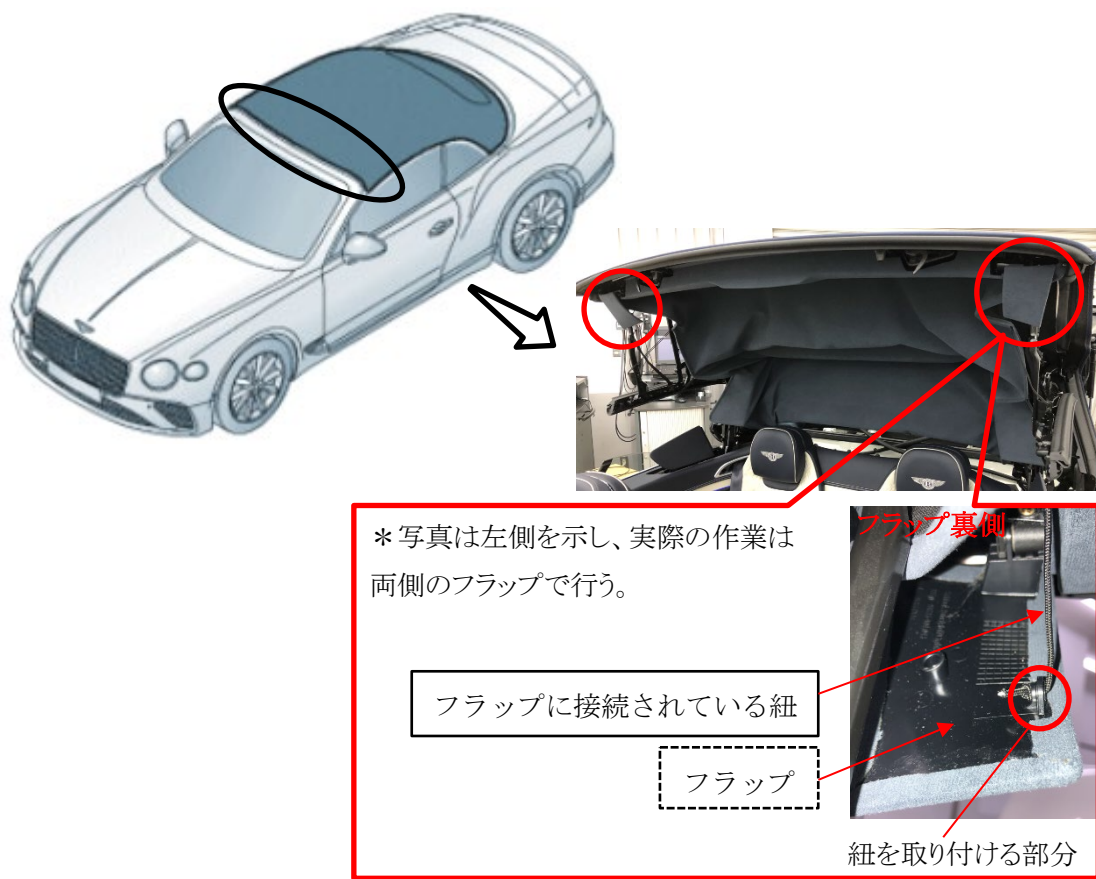
コンバーチブルルーフにおいて、前側左右フラップを引っ張る紐の寸法評価が不適切なため、フラップを引っ張る紐が短いものがある。そのため、紐をフラップに接続している部分に過度の力が加わり、当該接続部分が破損し、ルーフを閉じるときにフロントガラス上部とフラップが接触するおそれがある。

全車両、コンバーチブルルーフ前側左右フラップに接続されている紐を良品と交換する。また、フラップの紐取り付け部分が破損している場合は、両側のフラップを交換する。

左側ルーフ前方フラップ裏側に黄色のペイントを行い識別とする。
