※ 整理番号		サービスキャンペーン開始日	令和5年1月26日
不具合の内容	エンジン上部のサポートマウントの取付ボルトにおいて、不適切なトルク管理のため、規定の締付トルクで締め付けられていないものがある。		
改善の内容	全車両、エンジン上部のサポートマウントの取付ボルトを交換し、規定の締付トルクで締め付ける。		
自動車使用者等に周知させるための措置	ダイレクトメール、電話または訪問等により通知する。

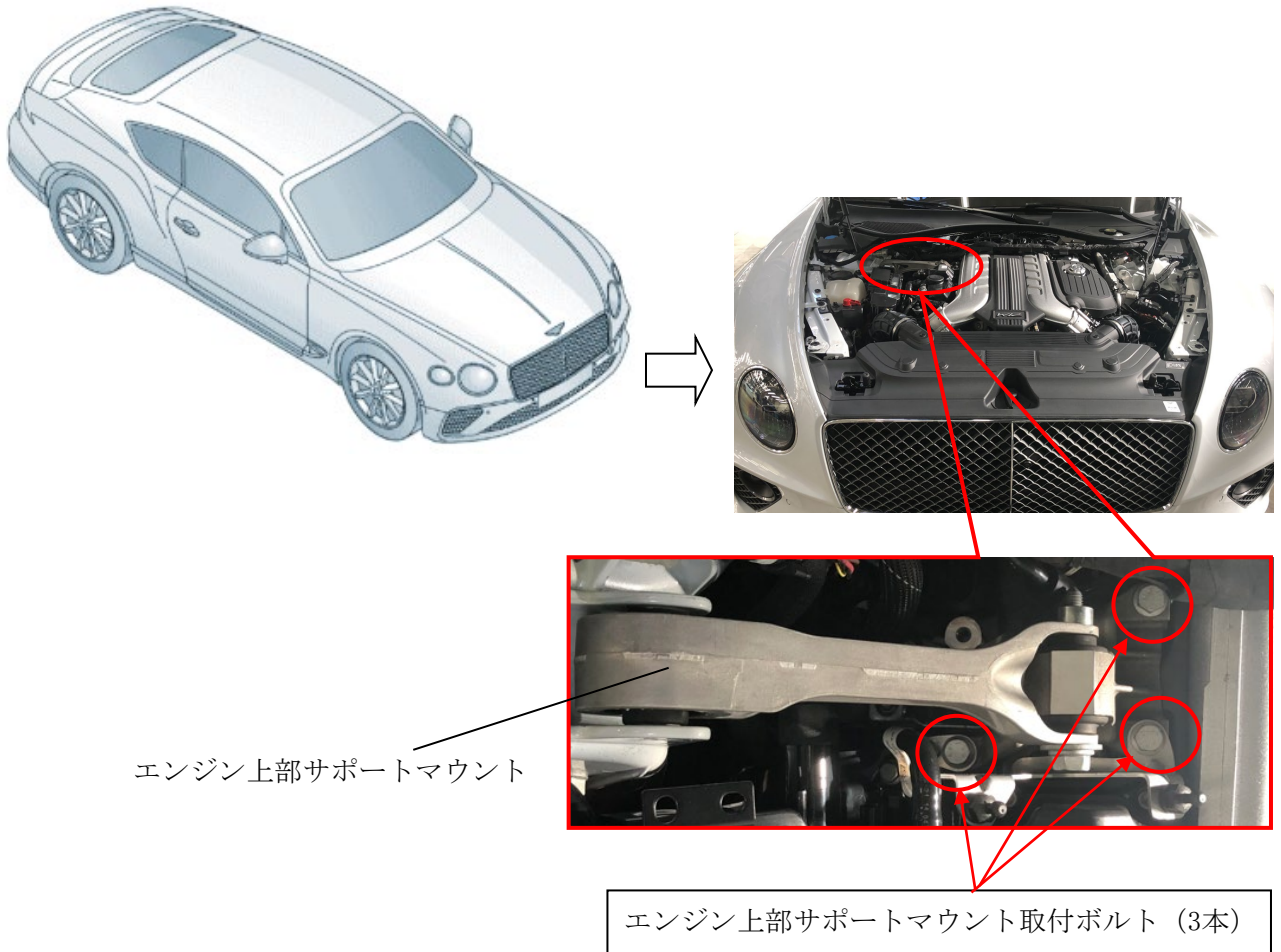
改善箇所説明図

エンジン上部のサポートマウントの取付ボルトにおいて、不適切なトルク管理のため、規定の締付トルクで締め付けられていないものがある。

全車両、エンジン上部のサポートマウントの取付ボルトを交換し、規定の締付トルクで締め付ける。

識別： エンジンカバーの取付クリップ付近に赤色のペイントを行い識別とする。
