※ 整理番号		サービスキャンペーン開始日	令和7年5月22日
不具合の内容	排出ガス発散防止装置のガソリン微粒子除去装置(GPF)の差圧センサにおいて、製造時の組付け管理が不適切なため、当該センサのホースがねじれて組付けられているものがある。そのため、当該センサが故障を検出して警告灯(MIL)が点灯することがあり、そのまま使用を継続すると、当該センサのホース同士が擦れてホースに亀裂が発生するおそれがある。		
改善の内容	全車両、当該部位を点検し、ねじれが確認できた場合は新品に交換する。		
自動車使用者等に周知させるための措置	ダイレクトメール、電話または訪問等により通知する。

# 改善箇所説明図

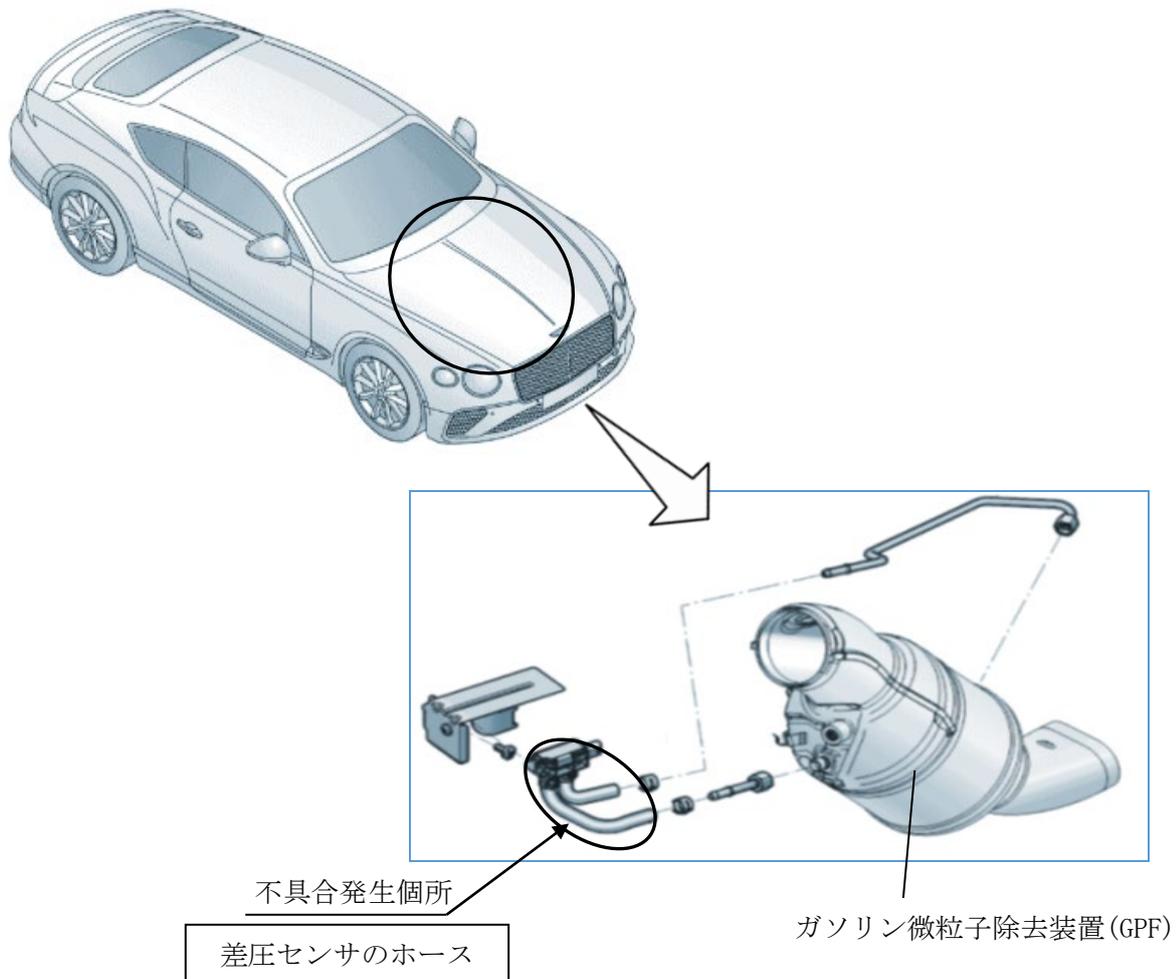
注：  は点検箇所を示す。

排出ガス発散防止装置のガソリン微粒子除去装置(GPF)の差圧センサにおいて、製造時の組付け管理が不適切なため、当該センサのホースがねじれて組付けられているものがある。そのため、当該センサが故障を検出して警告灯(MIL)が点灯することがあり、そのまま使用を継続すると、当該センサのホース同士が擦れてホースに亀裂が発生するおそれがある。

全車両、当該部位を点検し、ねじれが確認できた場合は新品に交換する。

識別： バンク2側のシリンダーヘッドに黄色のペイントを塗布する。
