リコール届出日：令和5年9月14日

## 改善箇所説明図

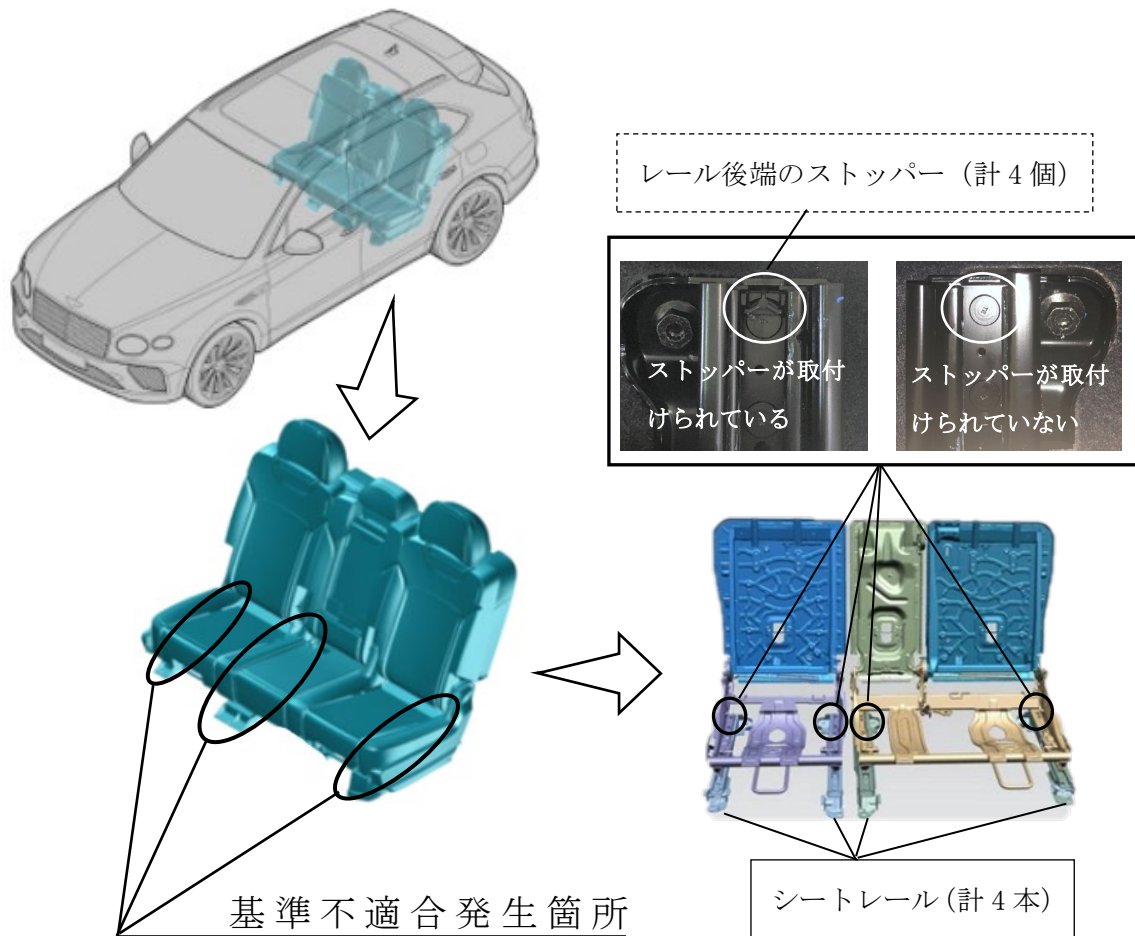
後席のスライド式シートレールにおいて、レールのアライメントが不整合な状態で取付けられ、座席固定溝の位置が僅かにずれているため、座席が確実に固定されていないものがある。そのため、衝突時に座席が動き、最悪の場合、乗員が負傷するおそれがある。また、当該レール後端にストッパーが取付けられていないものがあり、座席を最後位置に移動した場合、カーペットを傷付けることがある。

注：  は、取付けを修正する部品を示す。

は、点検結果により取付ける部品を示す。

全車両、後席シートレールの取付けを修正しアライメントを整え、座席固定溝を適切な位置に修正する。また、当該レール後端のストッパーを点検し、取付けられていない場合は取付け、カーペットに傷が付いている場合は修理を行う。

識別：右側の2列目シートフレームに黄色のペイントを塗布する。
