リコール届出日：令和4年5月19日

リコール届出番号	外-3403	リコール開始日	令和4年5月19日
届出者の氏名又は名称	フォルクスワーゲングループ ジャパン株式会社 代表取締役 マティアス シェーパース	製作国：英国 製作者名：ベントレー モーターズ リミテッド 問合せ先：ベントレーコール(フリーダイヤル) 0120-97-7797	
不具合の部位（部品名）	座席（ベースフレーム）		
基準不適合状態にあると認める構造、装置又は性能の状況及びその原因	後席のスライド式シートレールにおいて、レールのアライメントが不整合な状態で取付けられ、座席固定溝の位置が僅かにずれているため、座席が確実に固定されていないものがある。そのため、衝突時に座席が動き、最悪の場合、乗員が負傷するおそれがある。また、当該レール後端にストッパーが取付けられていないものがあり、座席を最後位置に移動した場合、カーペットを傷付けることがある。		
改善措置の内容	全車両、後席シートレールの取付けを修正しアライメントを整え、座席固定溝を適切な位置に修正する。また、当該レール後端のストッパーを点検し、取付けられていない場合は取付け、カーペットに傷が付いている場合は修理を行う。		
不具合件数	0件	事故の有無	なし
発見の動機	本国からの情報による。		
自動車使用者及び自動車特定整備事業者に周知させるための措置	<ul style="list-style-type: none"> ・ 使用者：ダイレクトメール、電話、または訪問等により通知する。 ・ 自動車特定整備事業者：日整連発行の機関誌に掲載する。 ・ 弊社インターネットホームページに掲載する。

改善箇所説明図

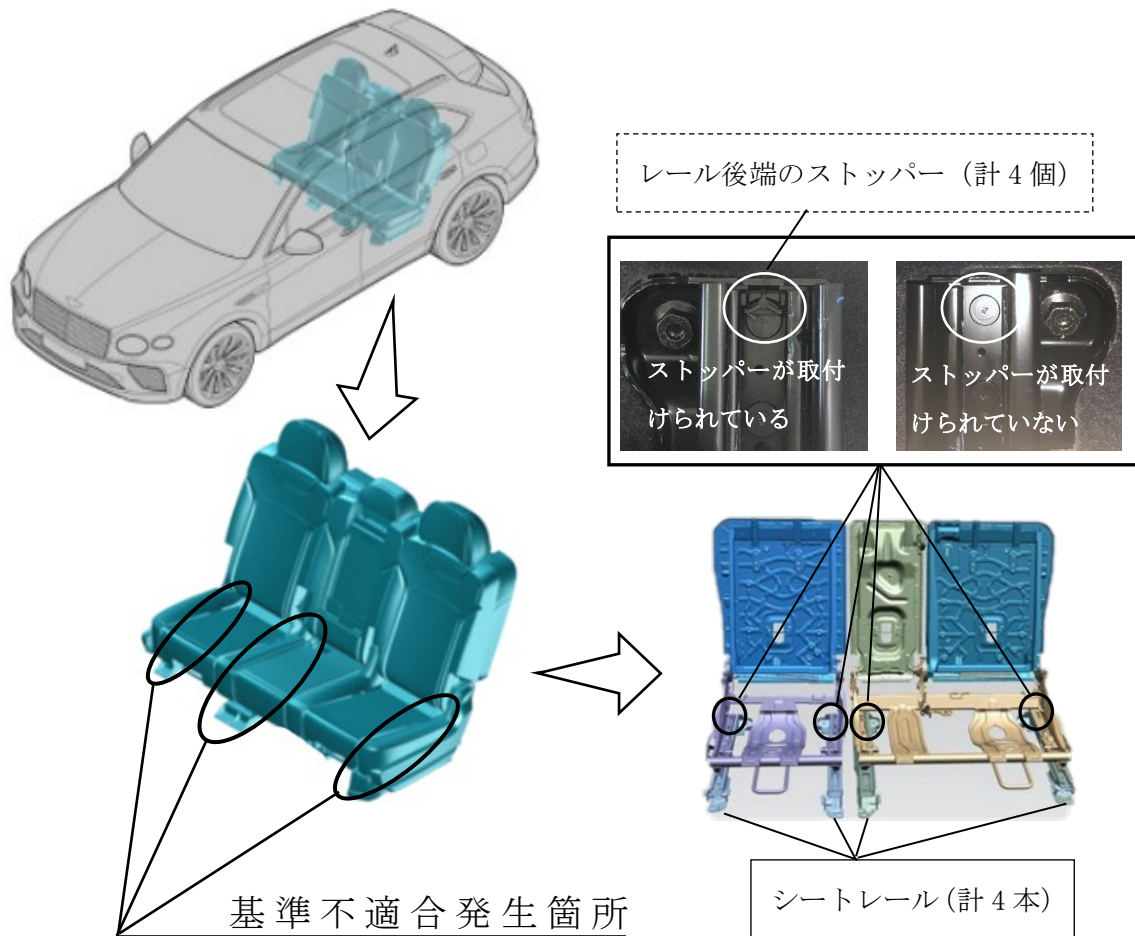
後席のスライド式シートレールにおいて、レールのアライメントが不整合な状態で取付けられ、座席固定溝の位置が僅かにずれているため、座席が確実に固定されていないものがある。そのため、衝突時に座席が動き、最悪の場合、乗員が負傷するおそれがある。また、当該レール後端にストッパーが取付けられていないものがあり、座席を最後位置に移動した場合、カーペットを傷付けることがある。

注： は、取付けを修正する部品を示す。

は、点検結果により取付ける部品を示す。

全車両、後席シートレールの取付けを修正しアライメントを整え、座席固定溝を適切な位置に修正する。また、当該レール後端のストッパーを点検し、取付けられていない場合は取付け、カーペットに傷が付いている場合は修理を行う。

識別：運転席の内側のシートレールに黄色のペイントを塗布する。
