リコール届出日：令和5年8月24日

| リコール届出番号 | 外-3642 | リコール開始日 | 令和5年8月24日 |
| 不具合の部位（部品名） | 後席用マルチメディアシステム（画面固定具） | | |

改善箇所説明図

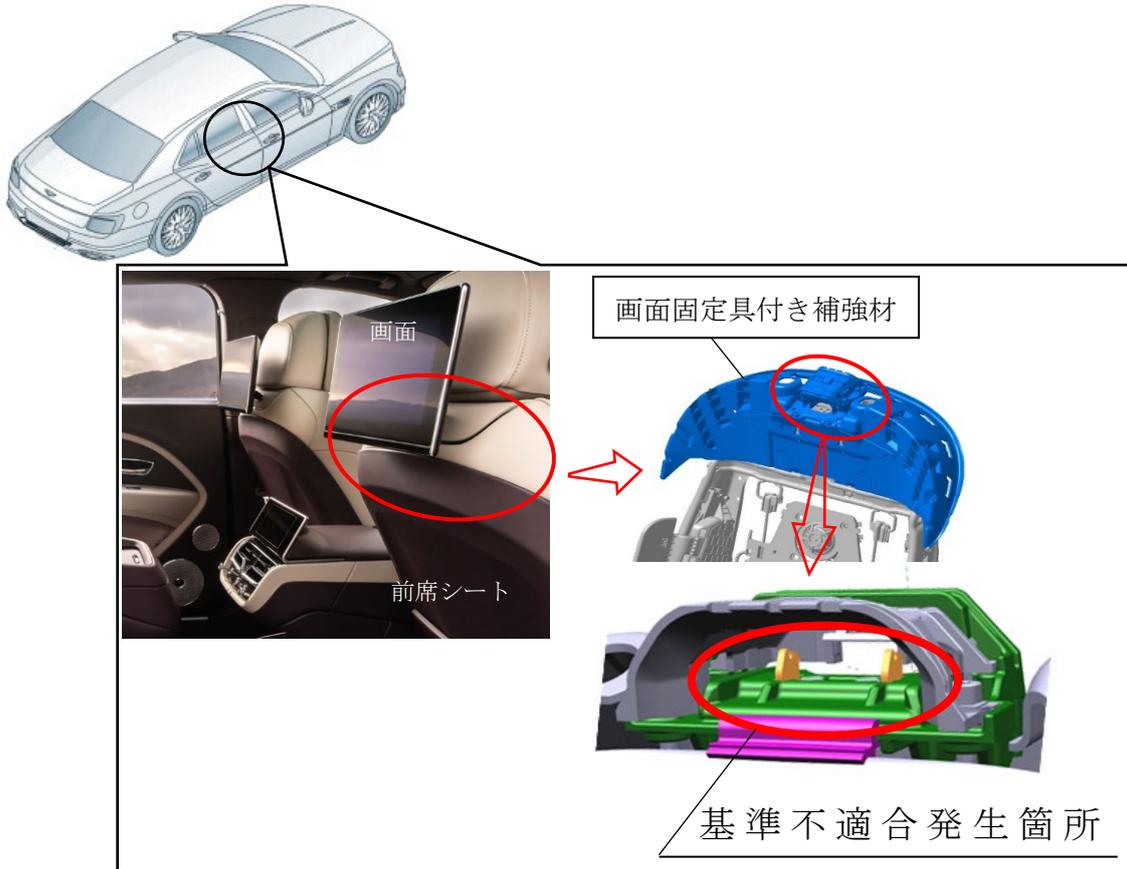
後席乗員用マルチメディアシステムの脱着式画面を装着する固定具において、組立指示が不適切なため、固定具が間違っ組立てられている、または一部の部品が取付けられていないものがある。そのため、当該画面を装着した時に固定が不十分となり、車両衝突時に画面が外れ、乗員が負傷するおそれがある。

注 は基準不適合が認められた場合に交換する部品を示す。

全車両、後席用マルチメディアシステムの脱着式画面の固定具を点検し、間違っ組立てられている、または一部の部品が取付けられていない場合は良品に交換する。

識別：右側前席シートのハーネスに黄色のペイントを塗布する。
